Anlage – Zusammenfassende Dokumentation gemäß Route

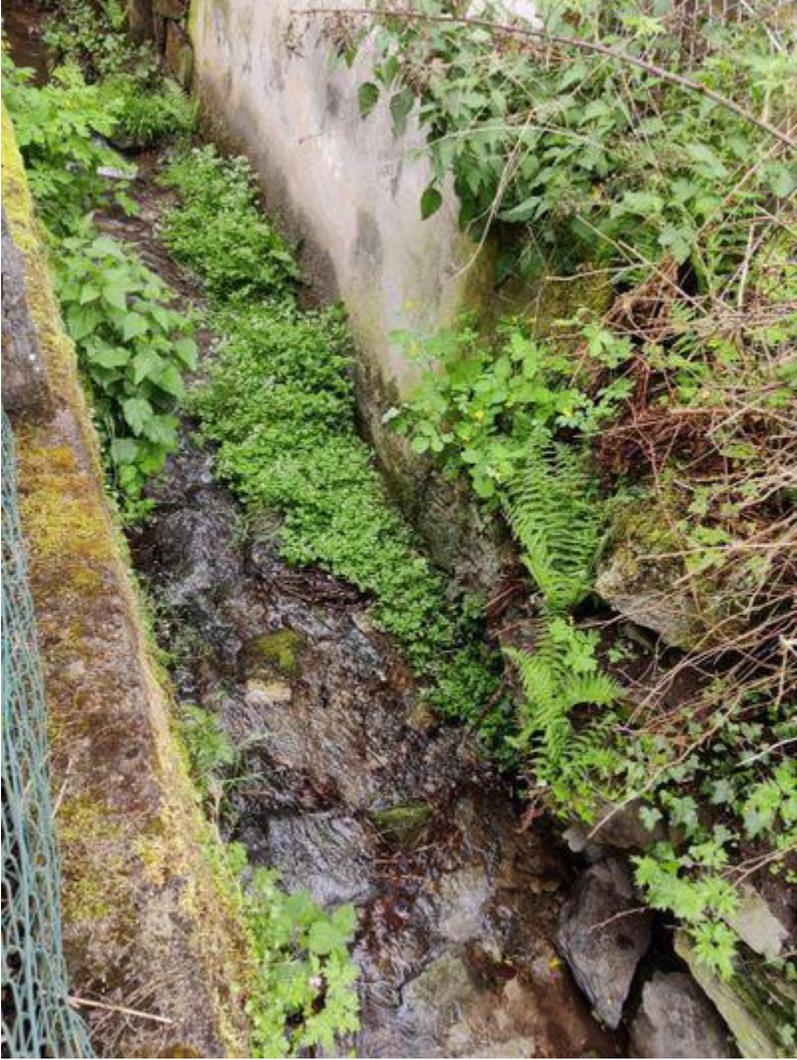
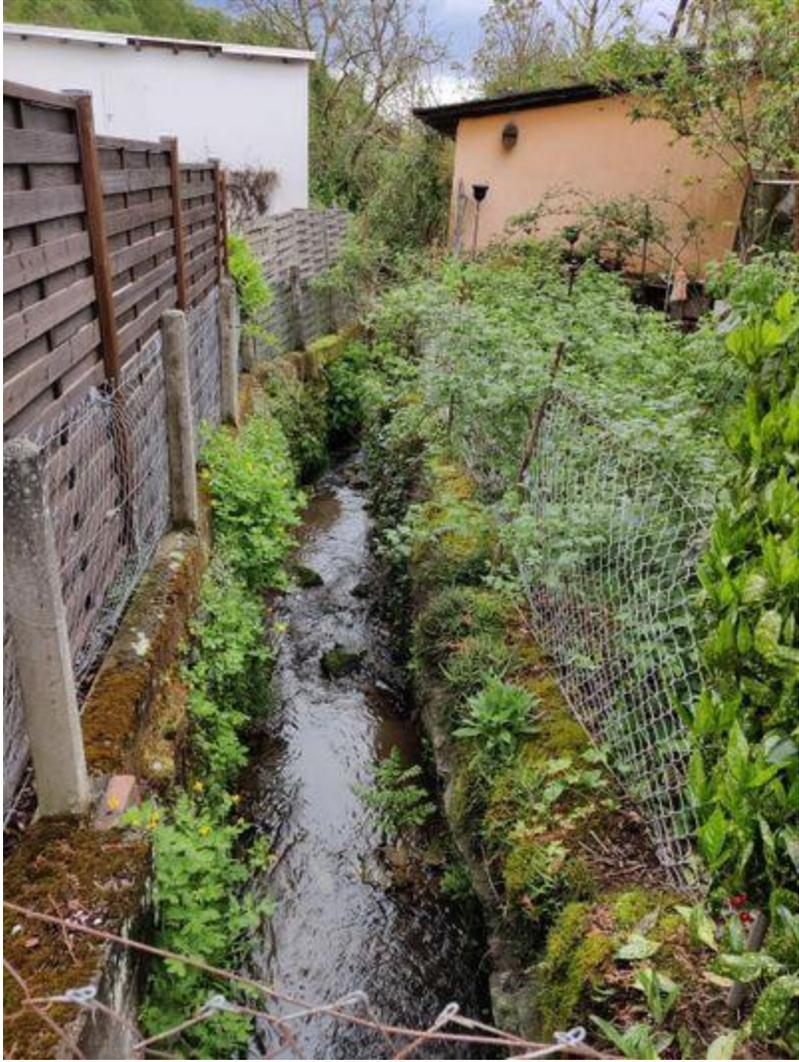
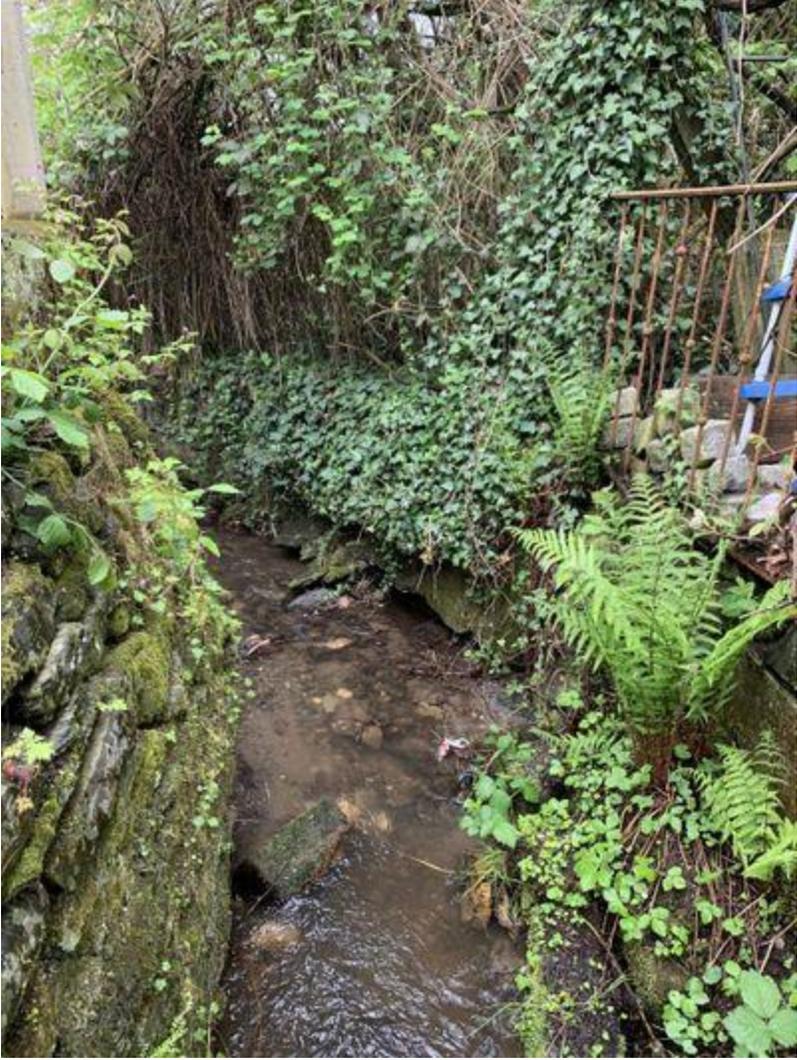
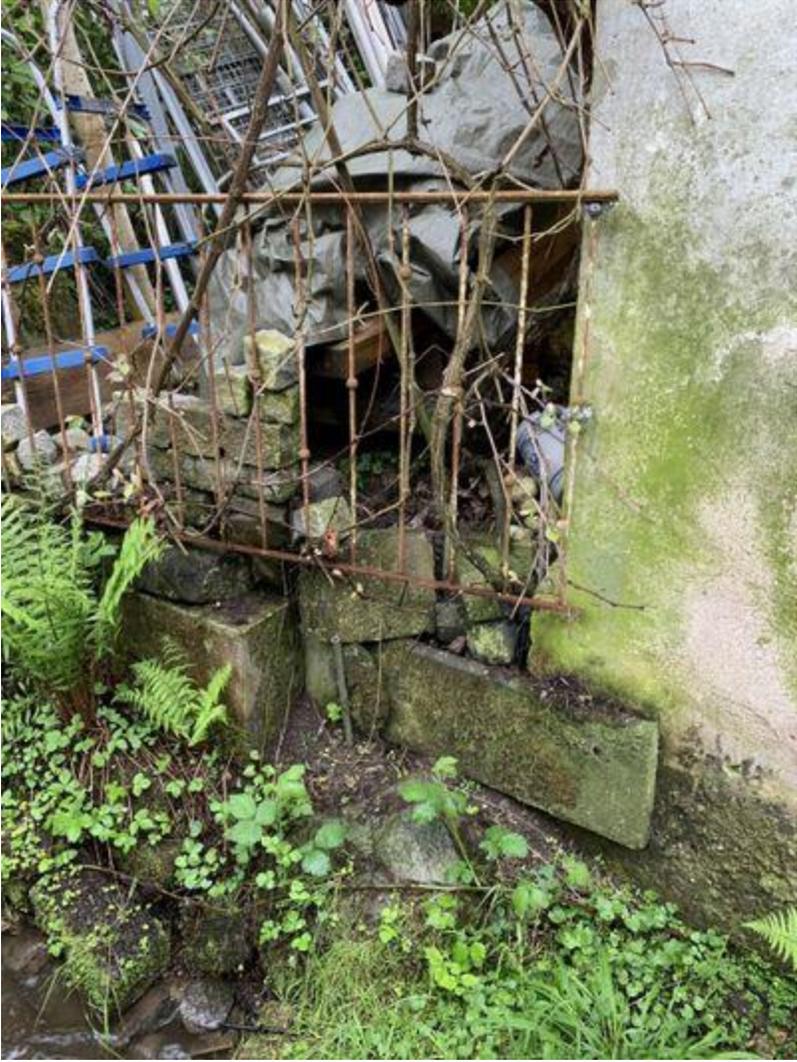
1)

Die Mauer am Aubach ist abgängig. Zuständigkeiten unklar.

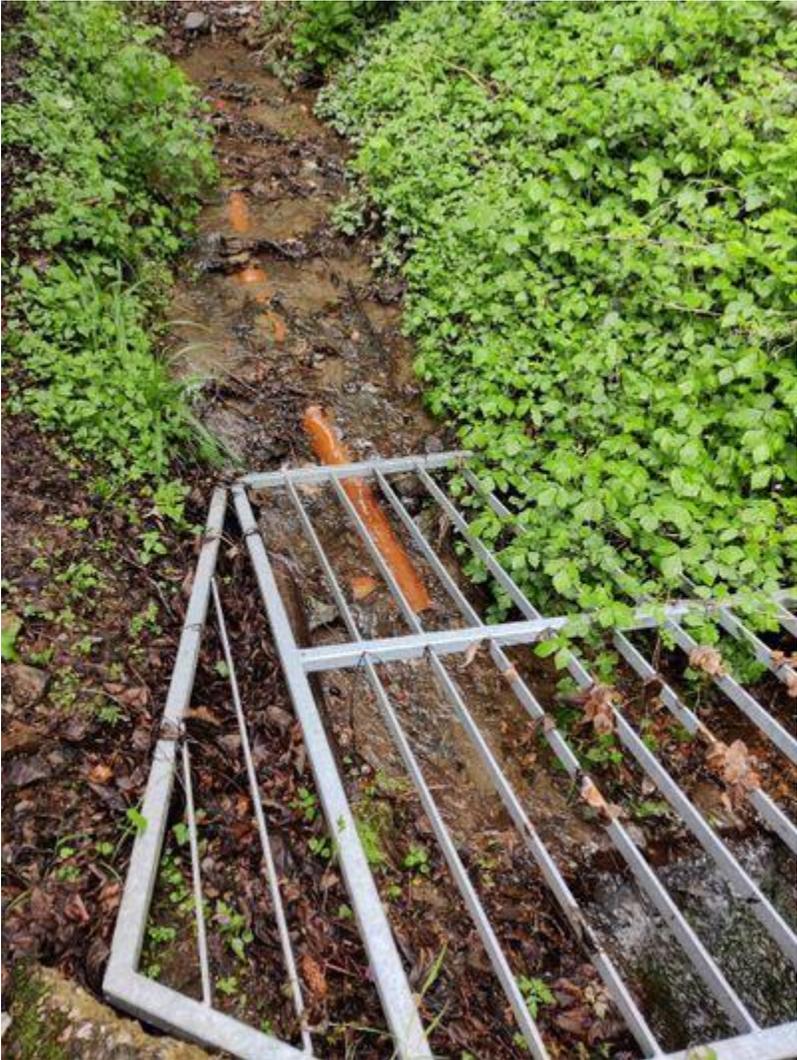
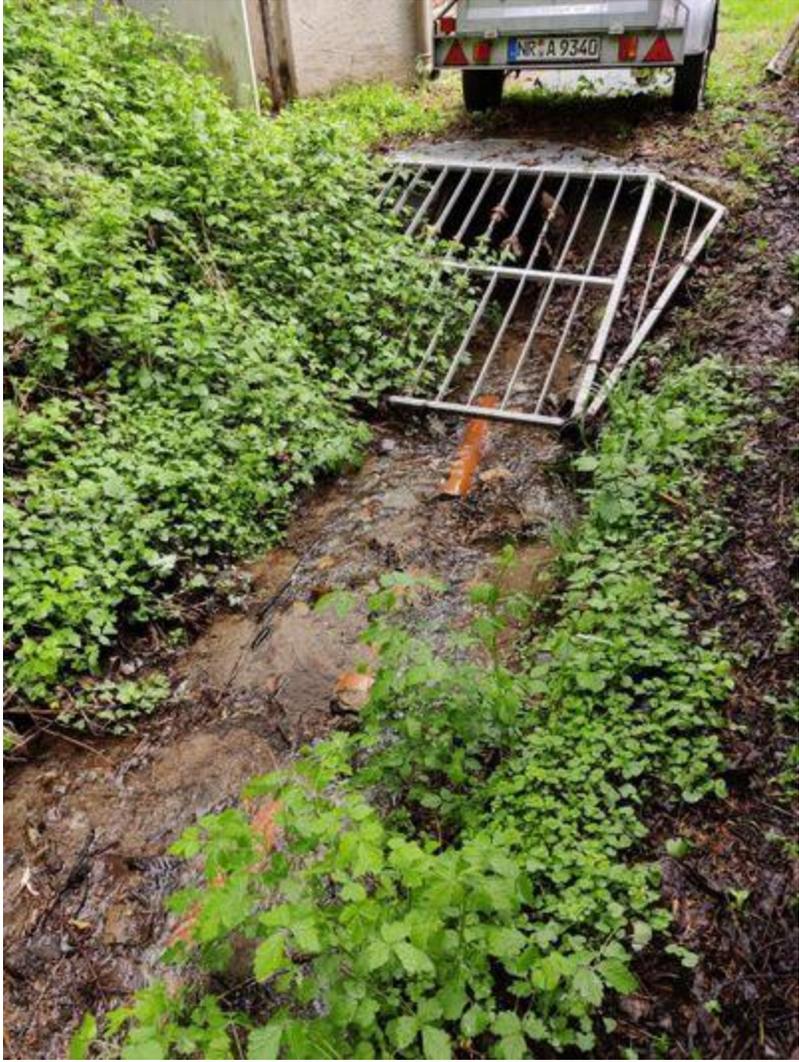
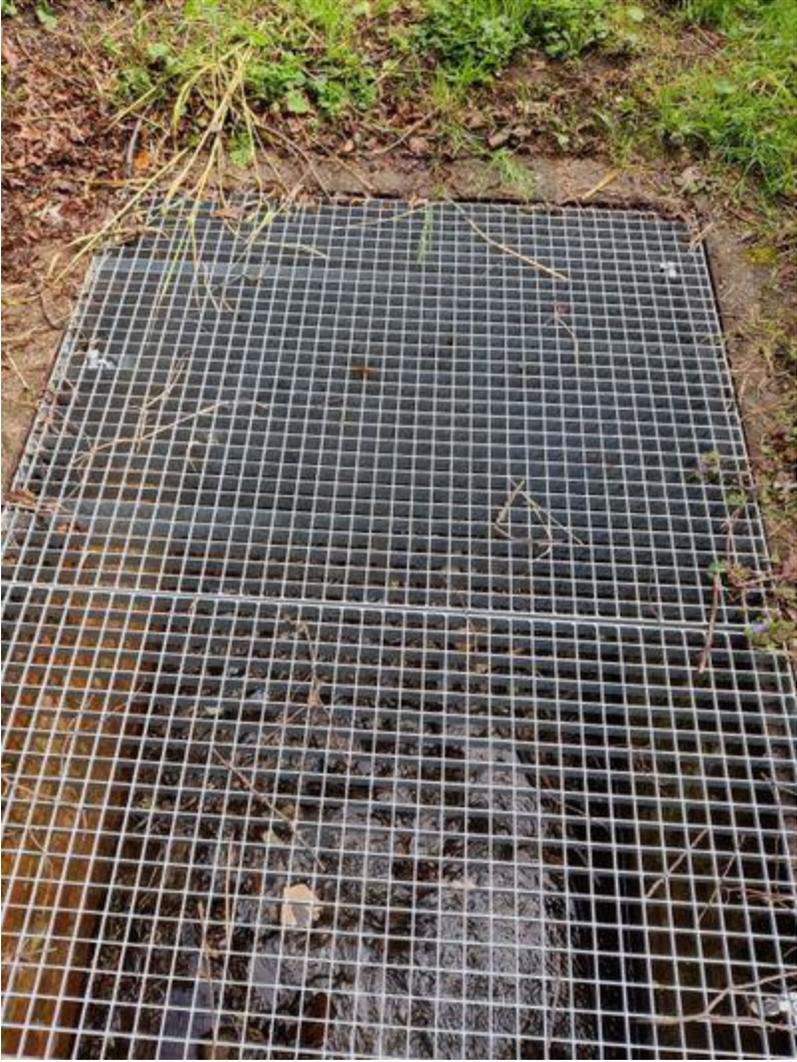
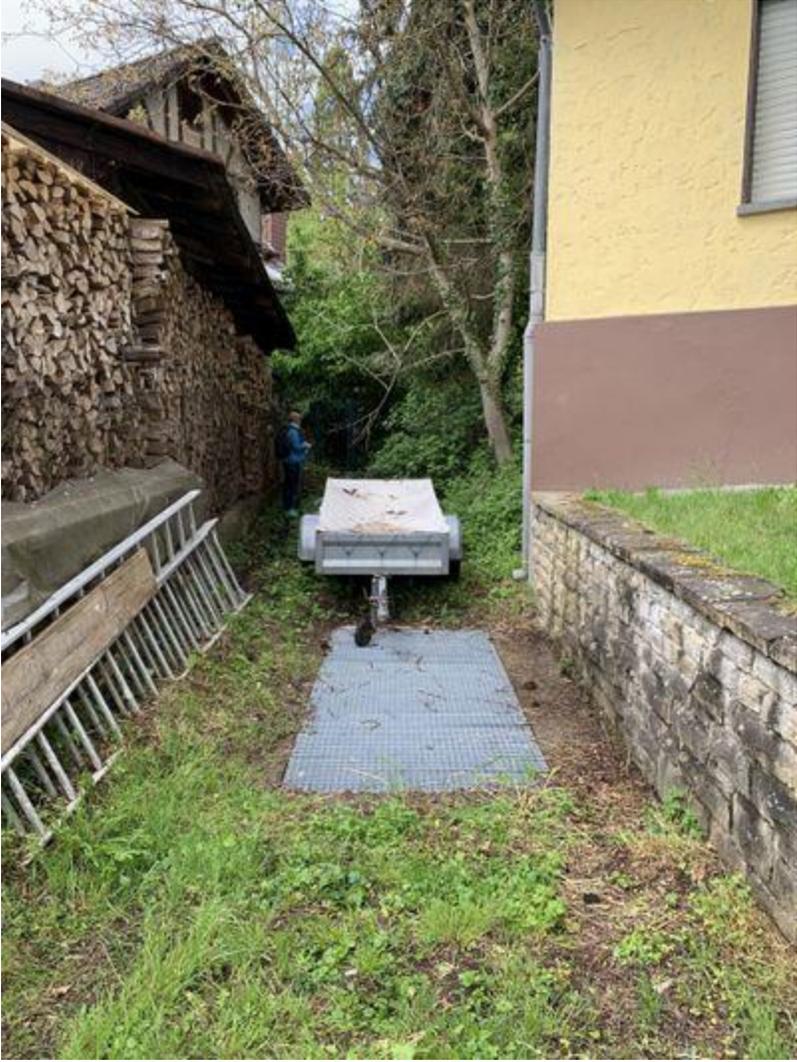
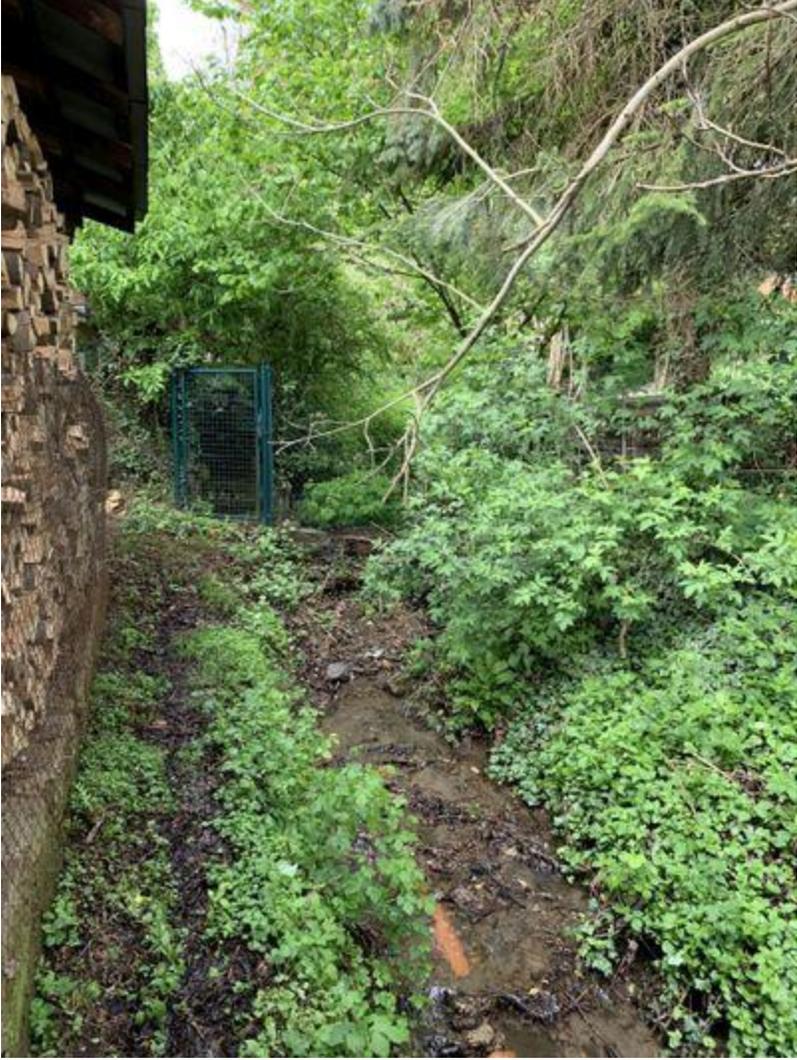
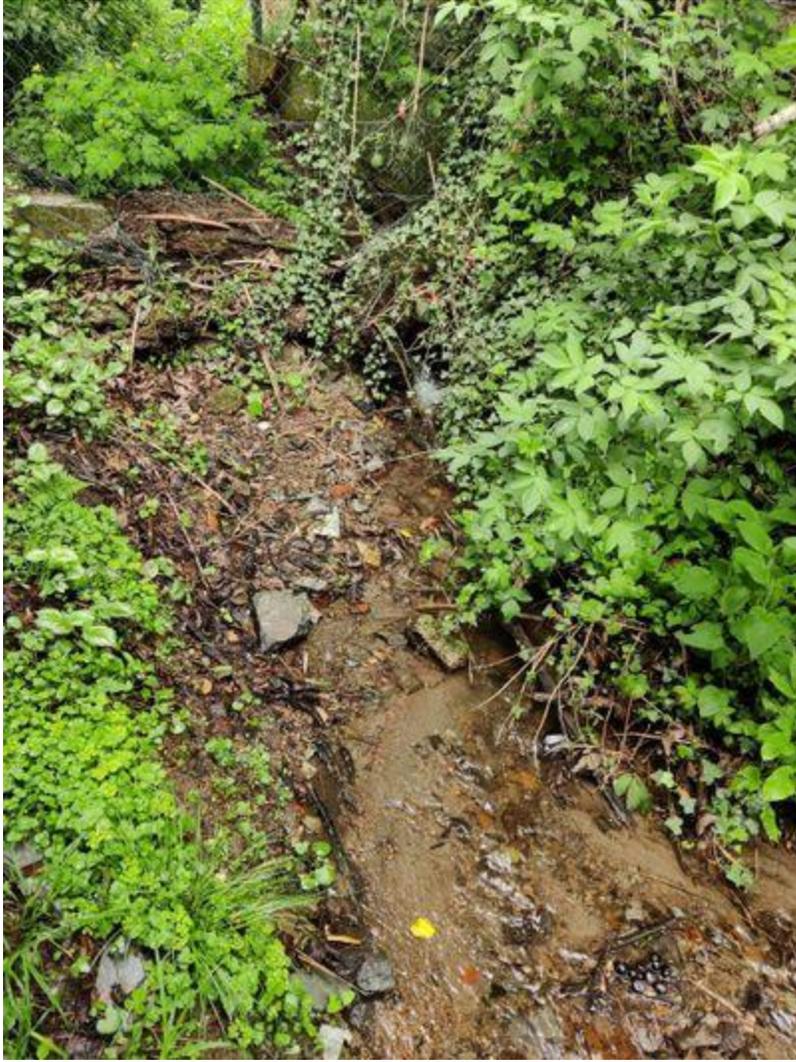
2)

An dieser Stelle befindet sich ein Einlaufbauwerk. Dieses befindet sich in einem guten Zustand und scheint unproblematisch.

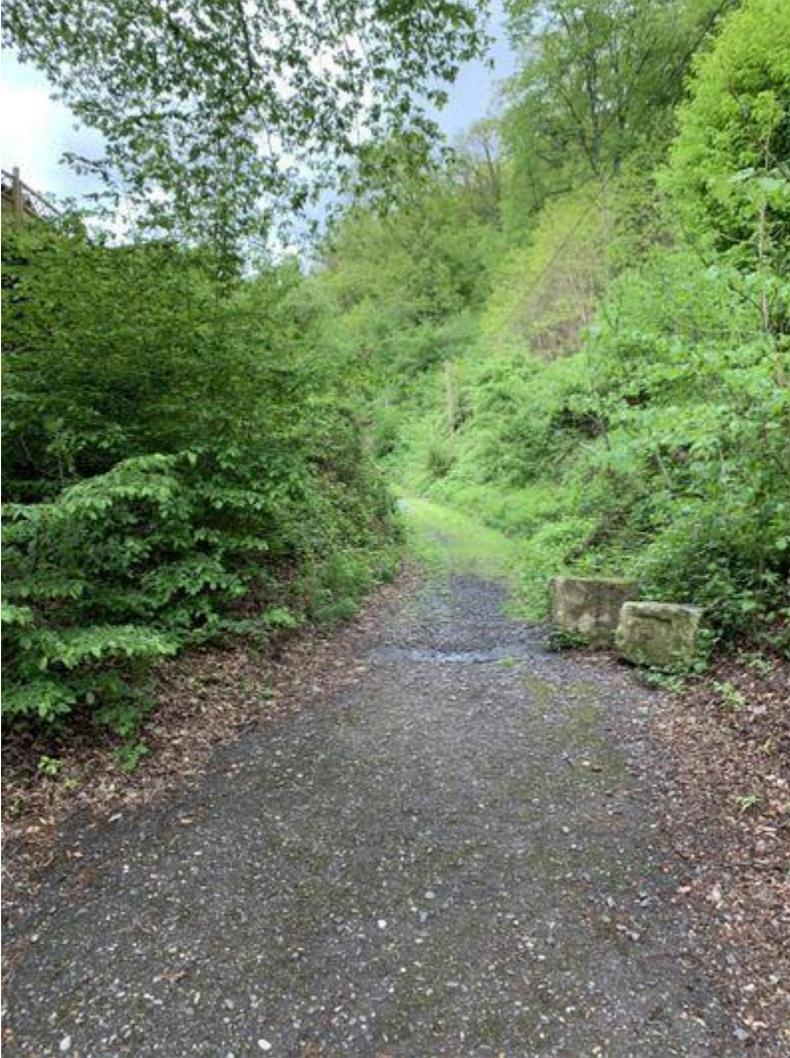
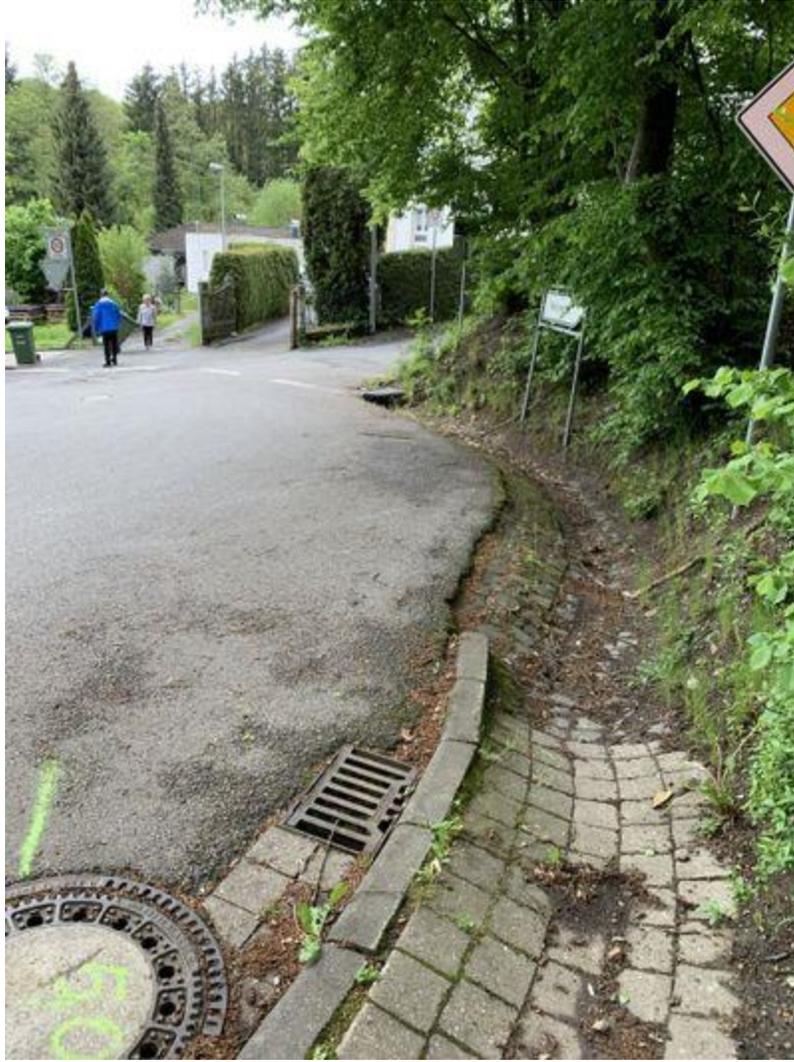
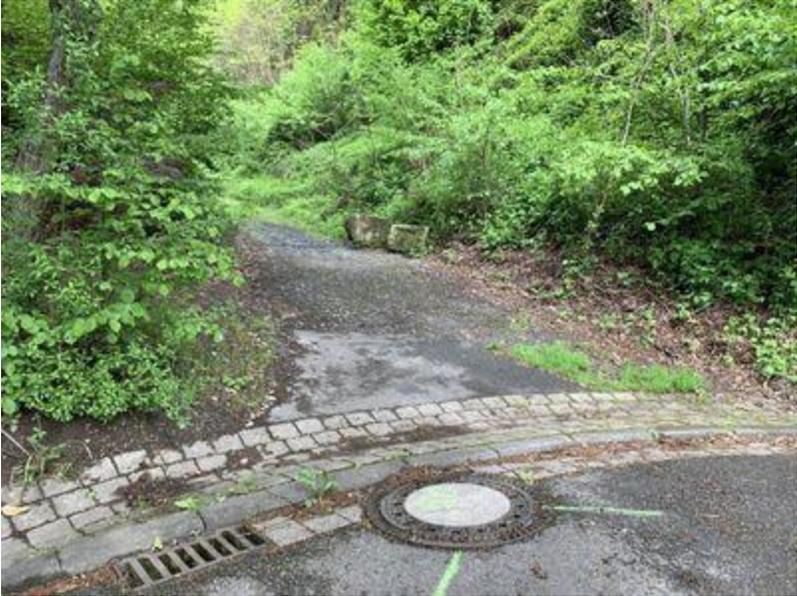
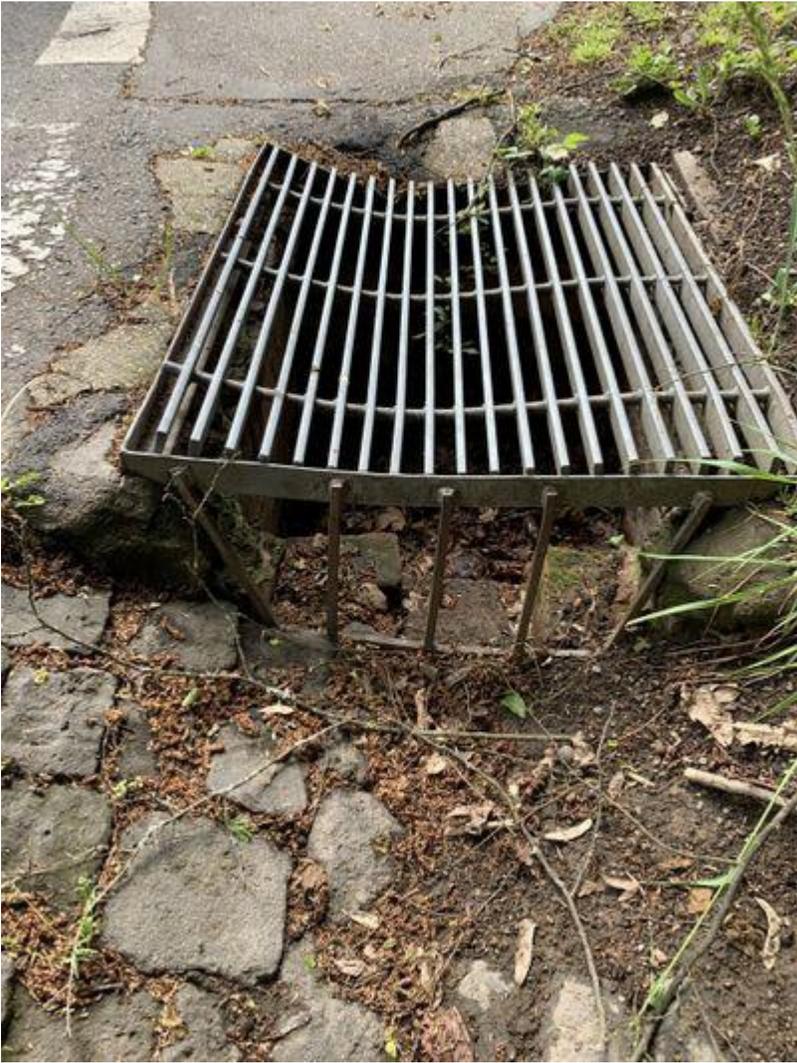
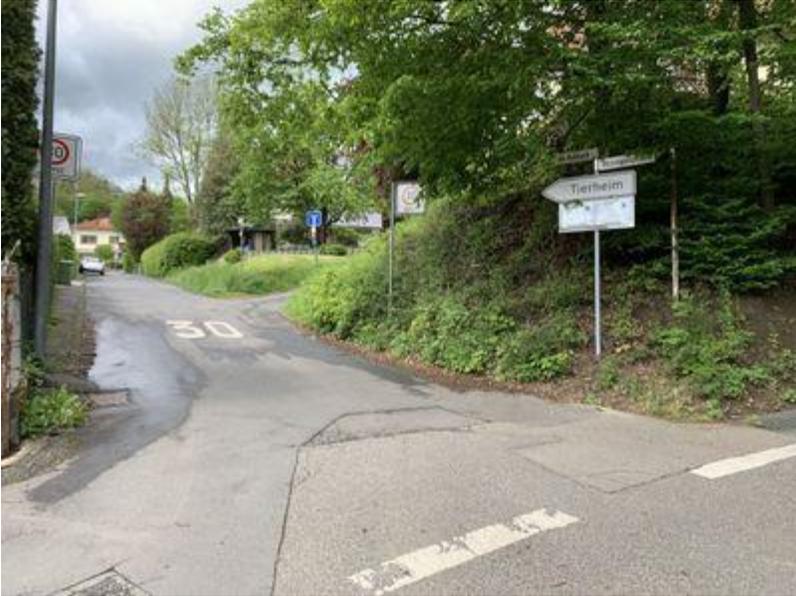
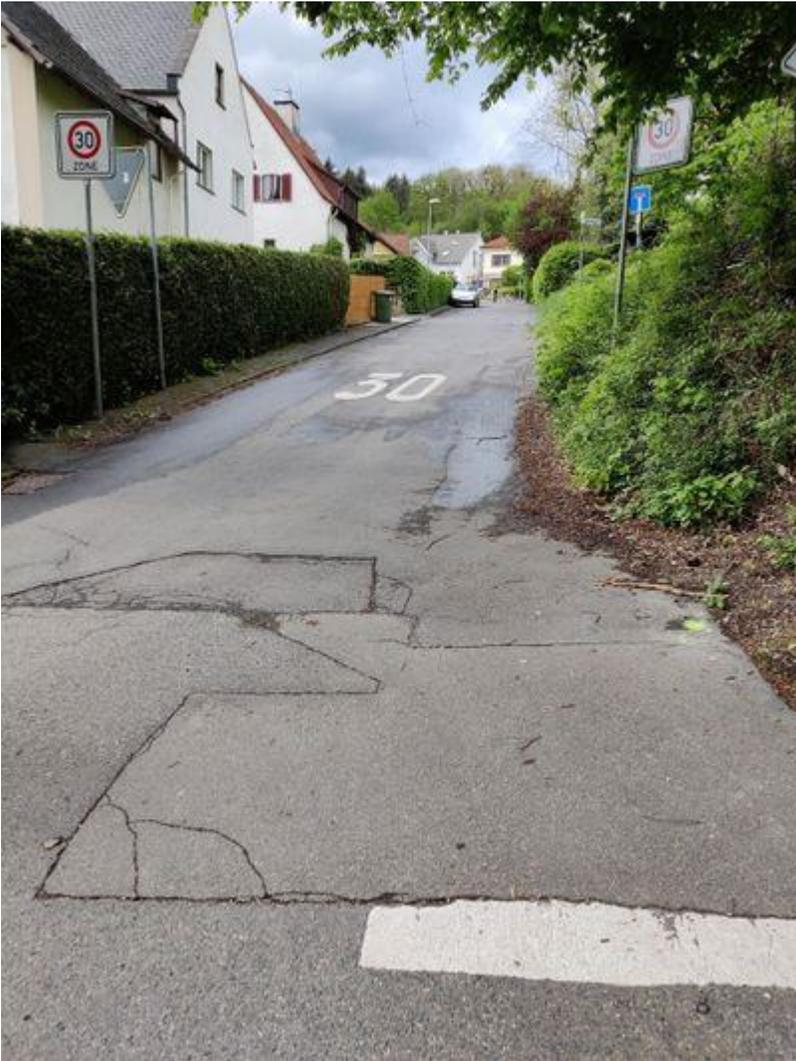
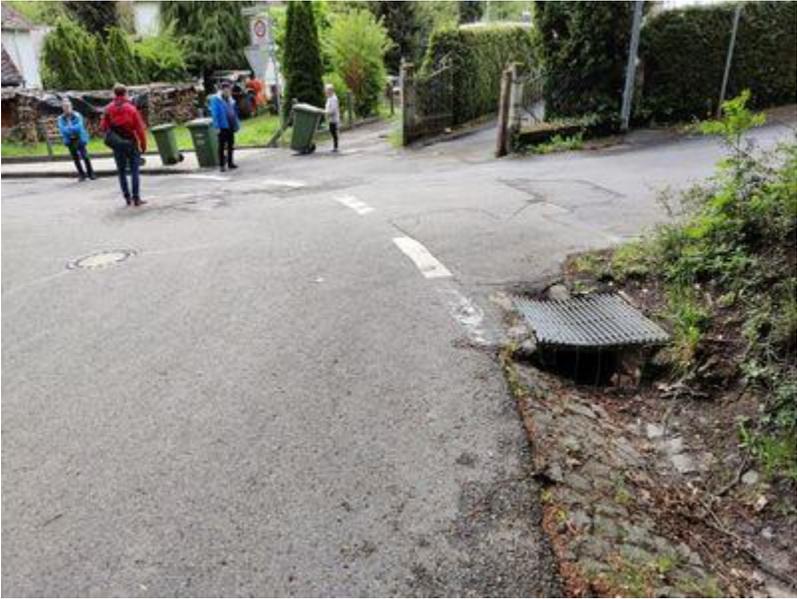
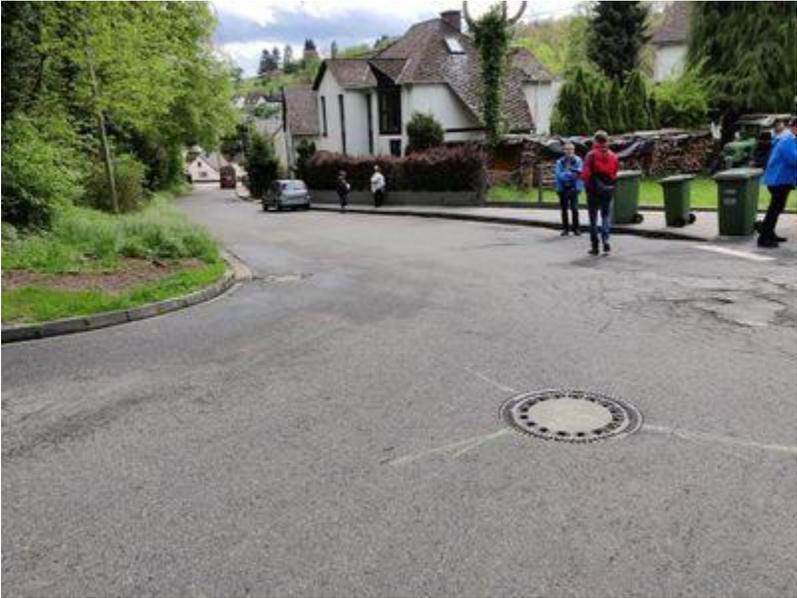
3)

An dieser Stelle laufen einige Abflusskonzentrationen von Waldwegen auf die Monreposstraße zu, Gerölleintrag. Wasser läuft anschließend entlang der Monreposstraße.

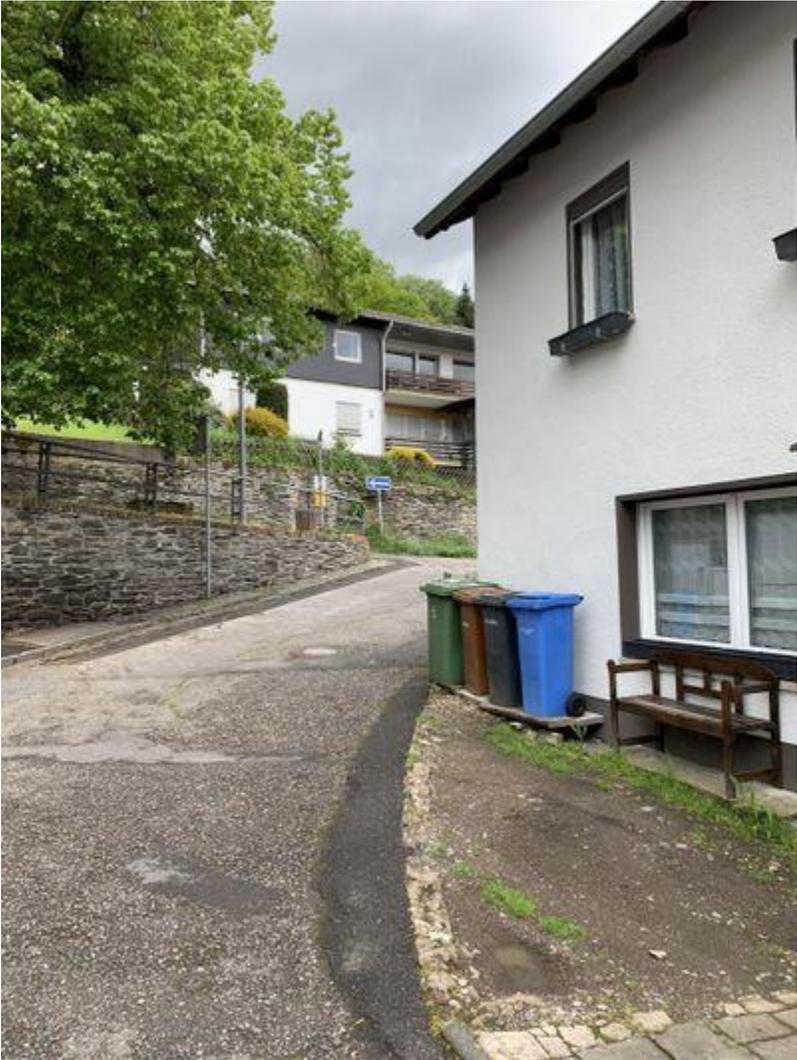
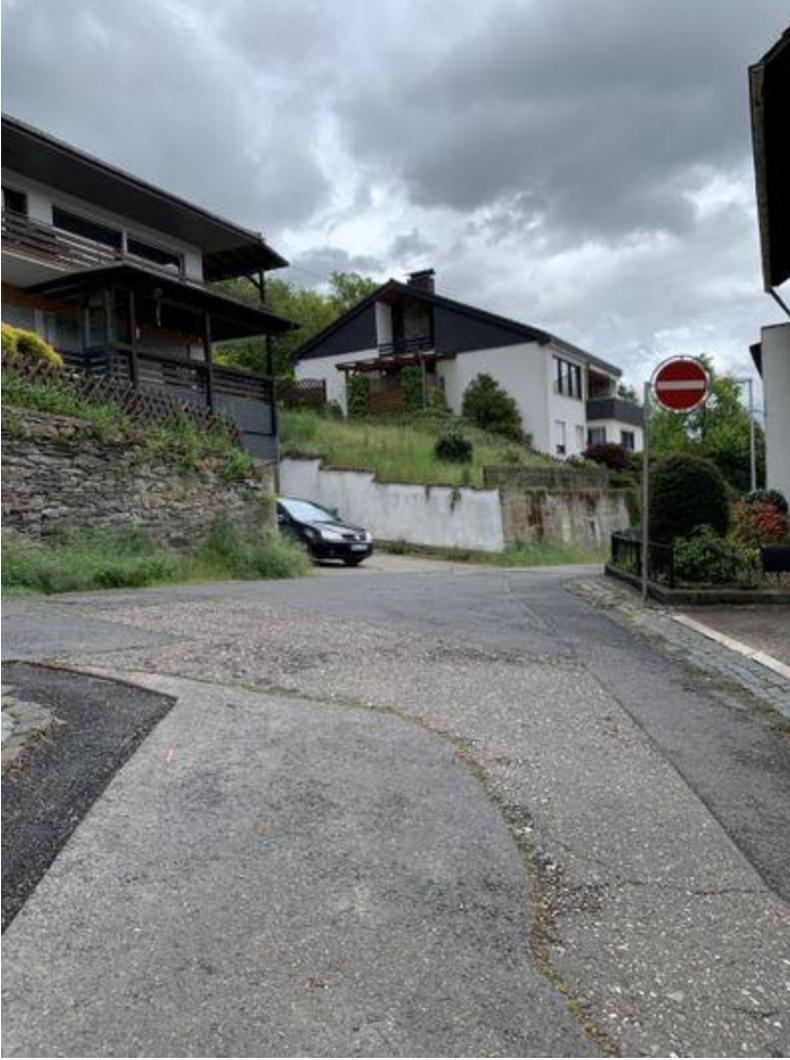
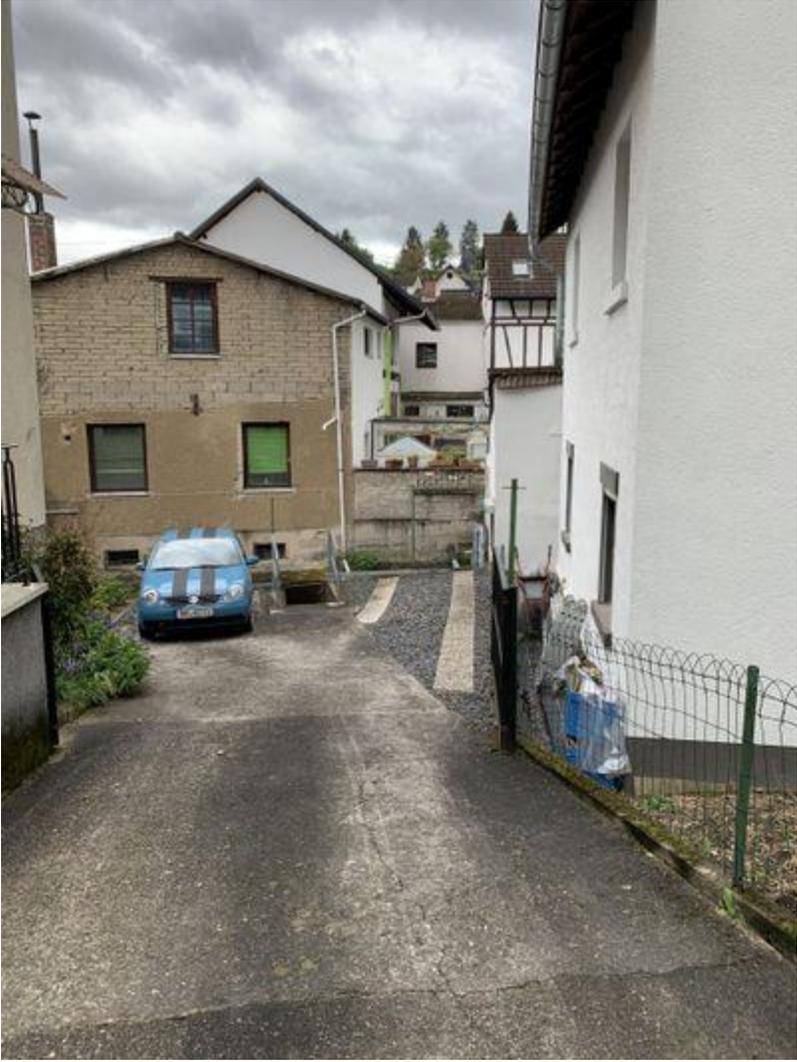
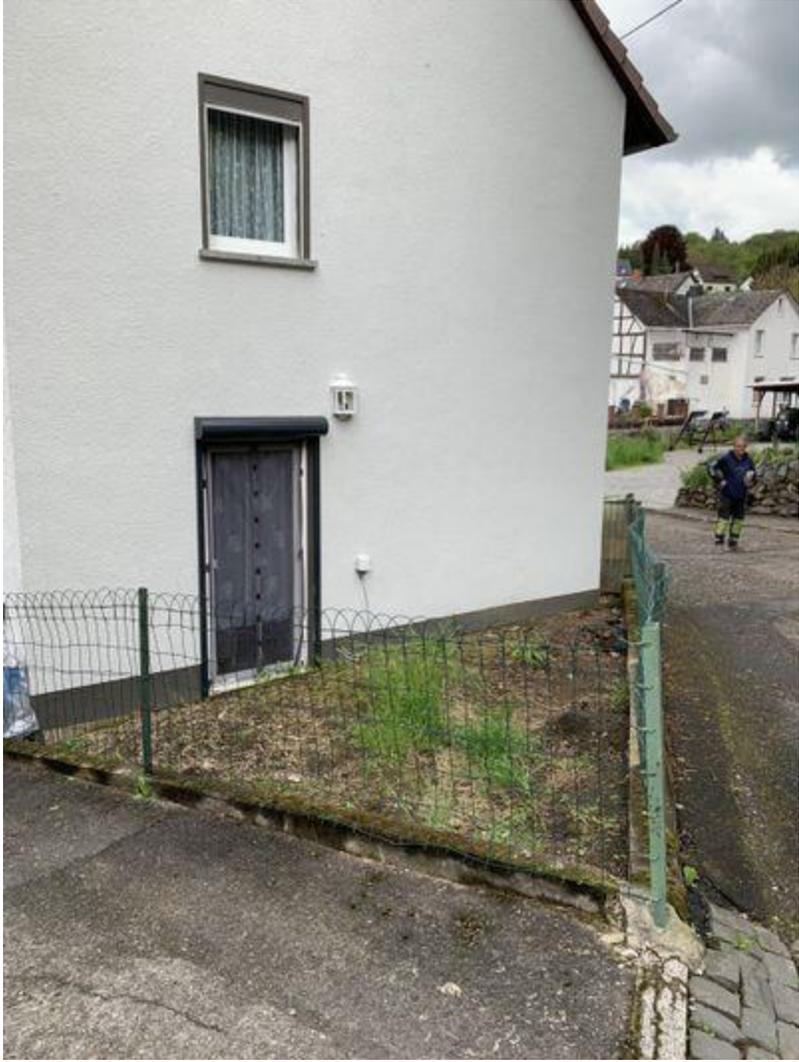
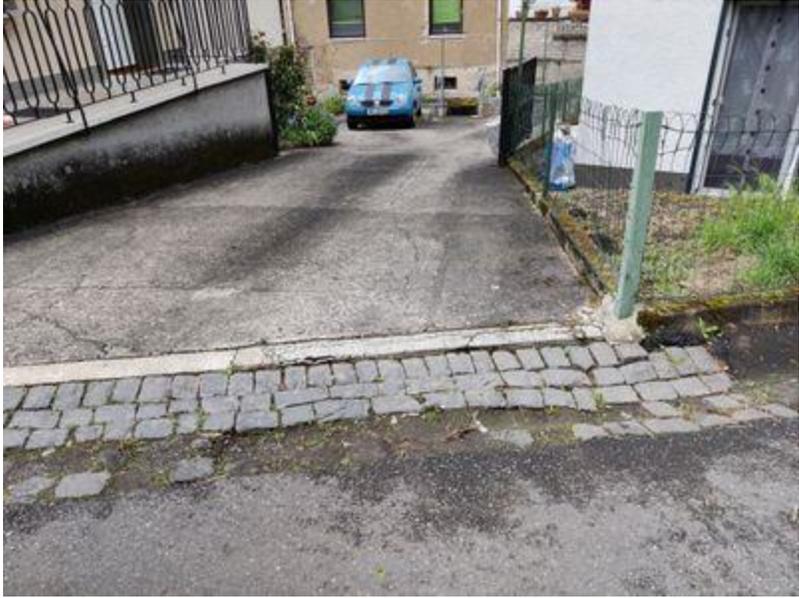
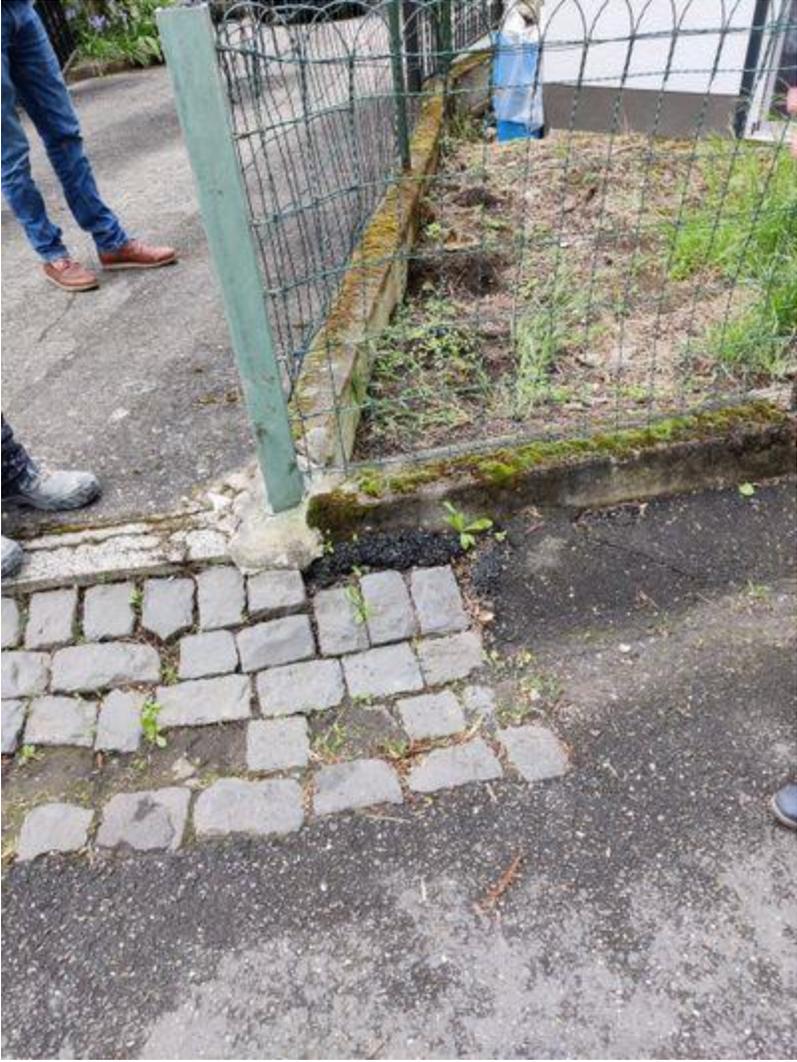
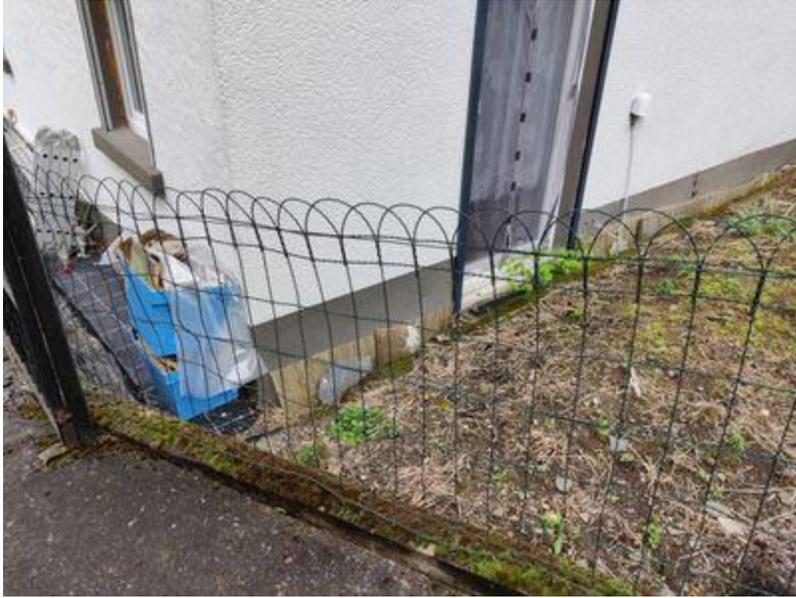
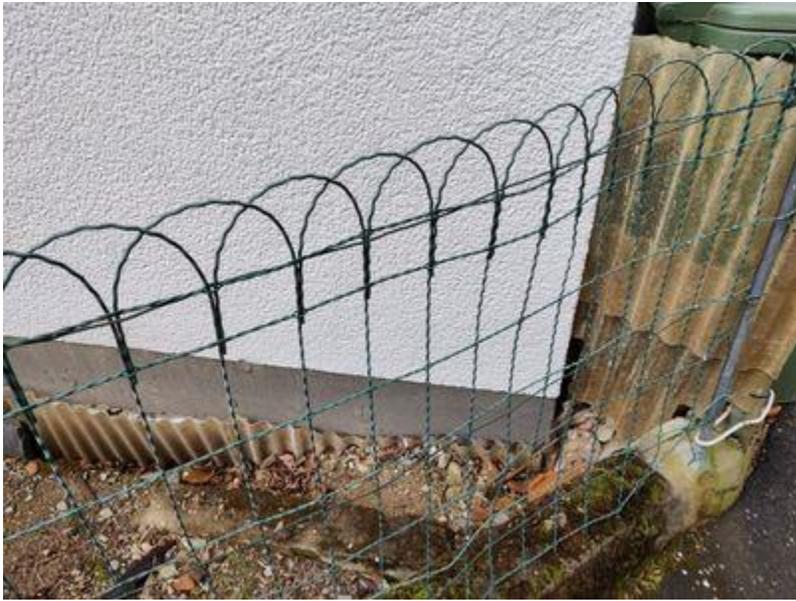
4)

Wasser läuft bei stärkerem Regen über Straße am Biegel (Ecke Dorfstraße) und auf das Grundstück und ins Haus eines Anwohners. Nach Angaben des Anwohners läuft das Wasser 'unter' der Mauer her und wurde durch die Entfernung eines Stücks des Asphaltkeils verstärkt/verursacht. Kleine (~ 10/15cm) Schwelle vor Grundstück vorhanden, Gartentür liegt recht niedrig. Anwohner plant mittelfristig Umgestaltung des Teils des Grundstücks an der Einfahrt.
