Anlage – Zusammenfassende Dokumentation gemäß Route

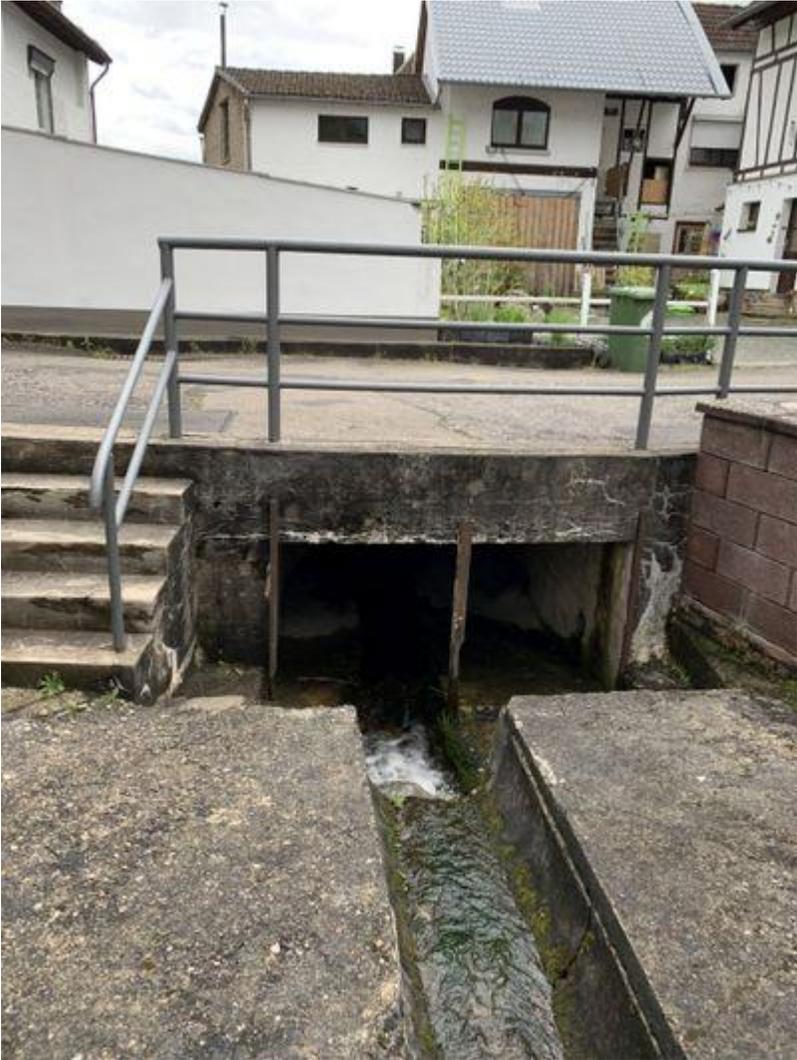
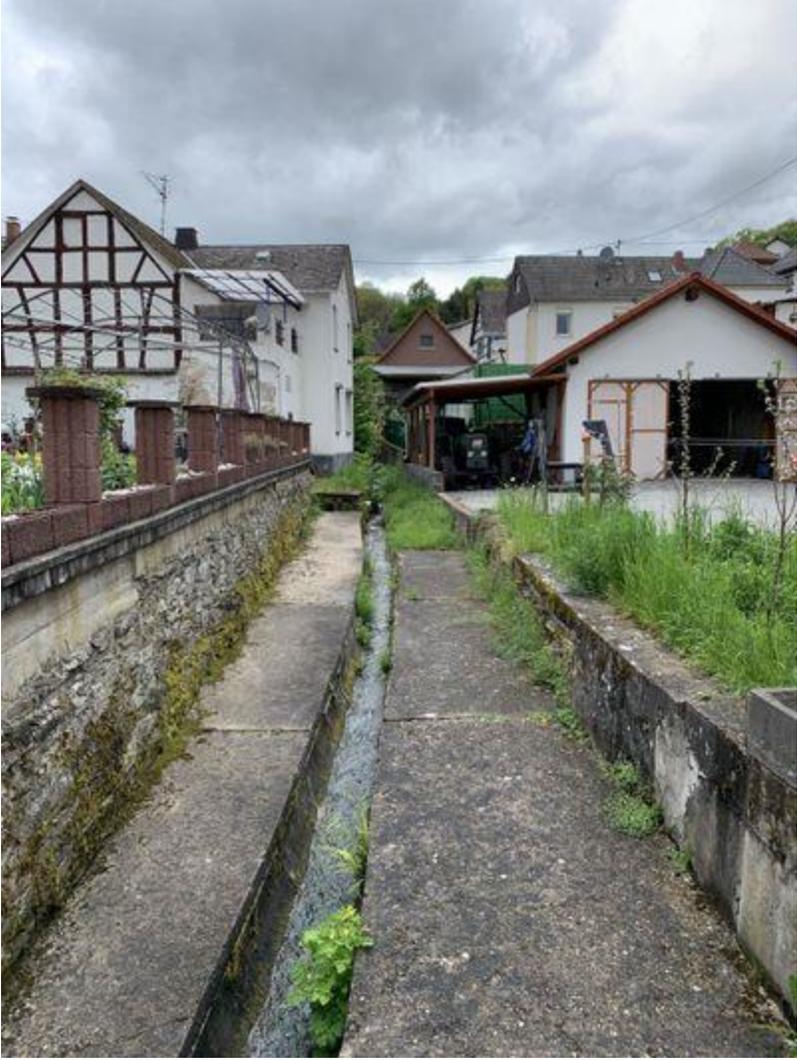
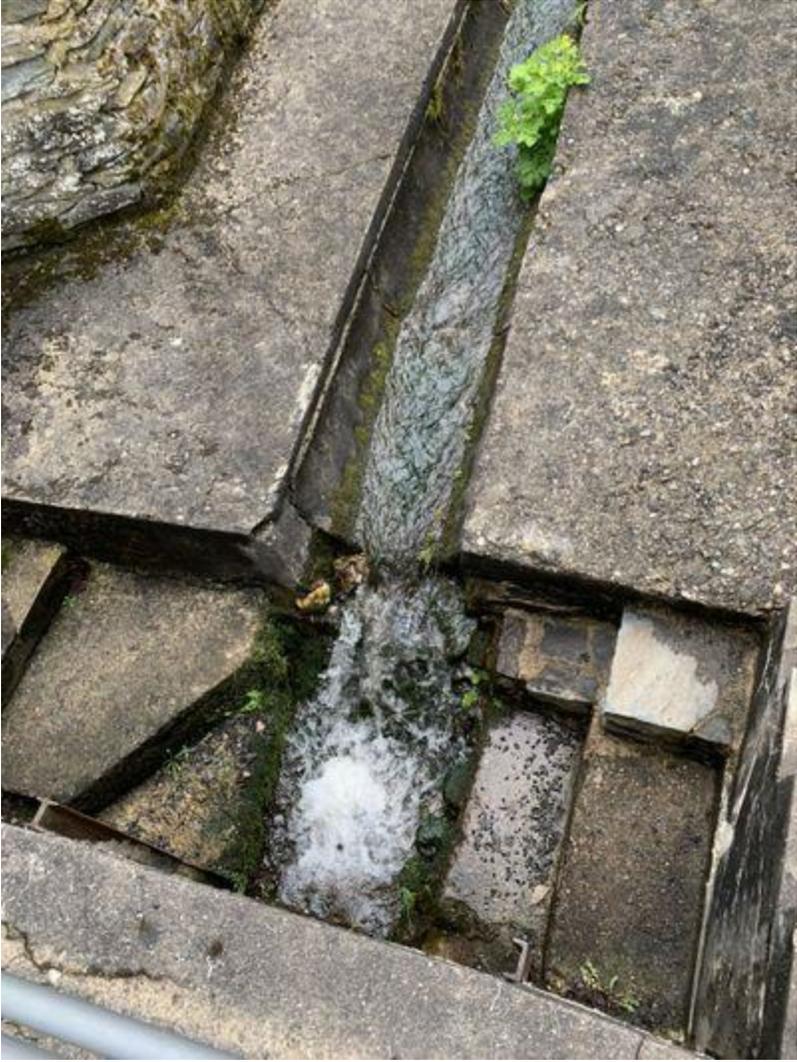
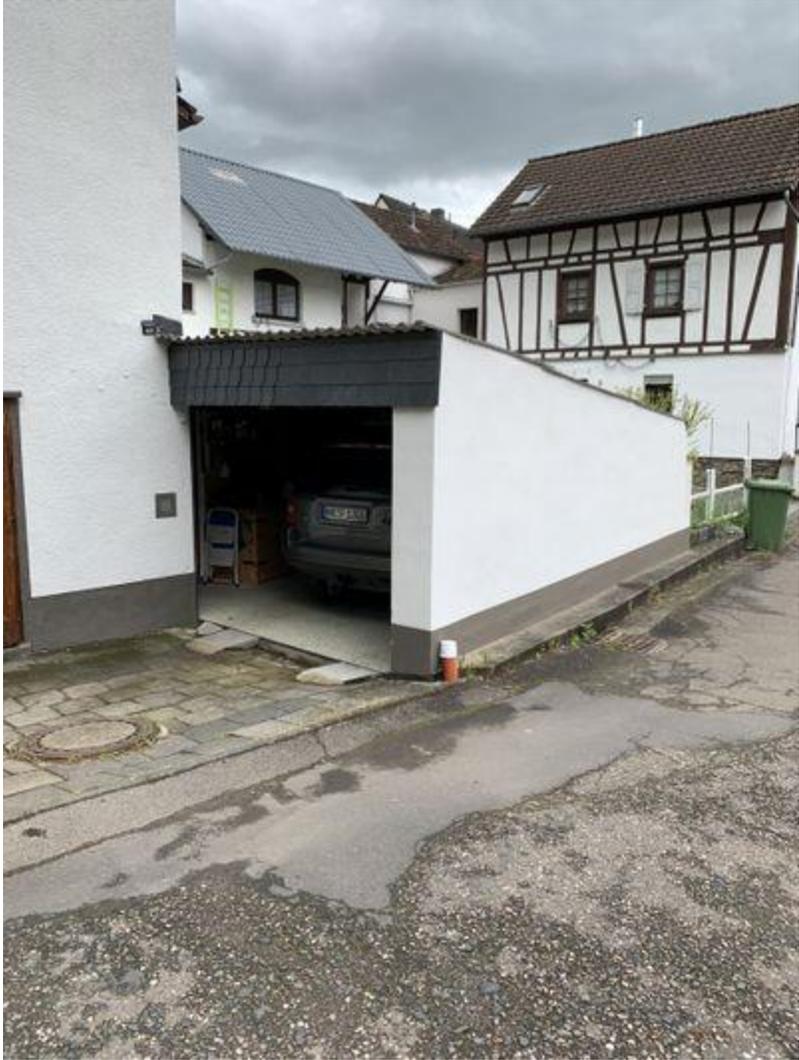
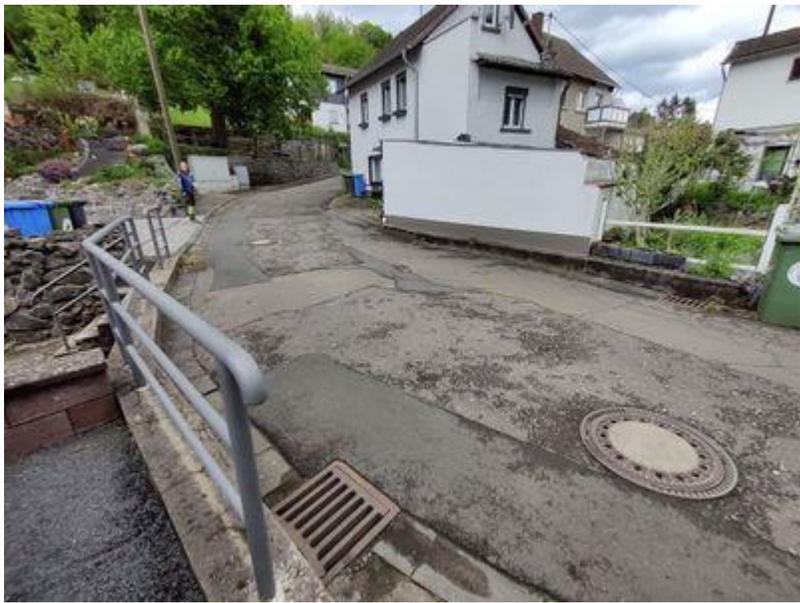
5)

An dieser Stelle kommt es nach Angaben des Anwohners häufig zu Verklausungen an der Brücke / Unterführung des Reichelbachs. Die Stadt hat sich dies bereits vor ~ 1,5 Jahren angesehen. Bei Verklausungen und Überflutungen stellt vor allem die auf der gegenüberliegenden Straßenseite befindliche Garage ein Problem dar, da sie dem Abfluss in den Reichelbach verhindert / behindert. Es besteht somit ein recht großes Gefahrenpotential aufgrund verbauter Abflusswege.

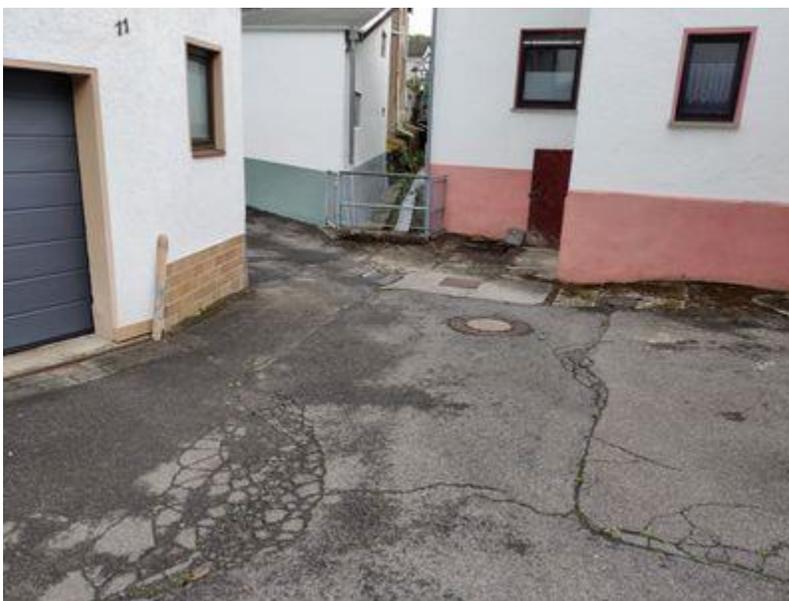
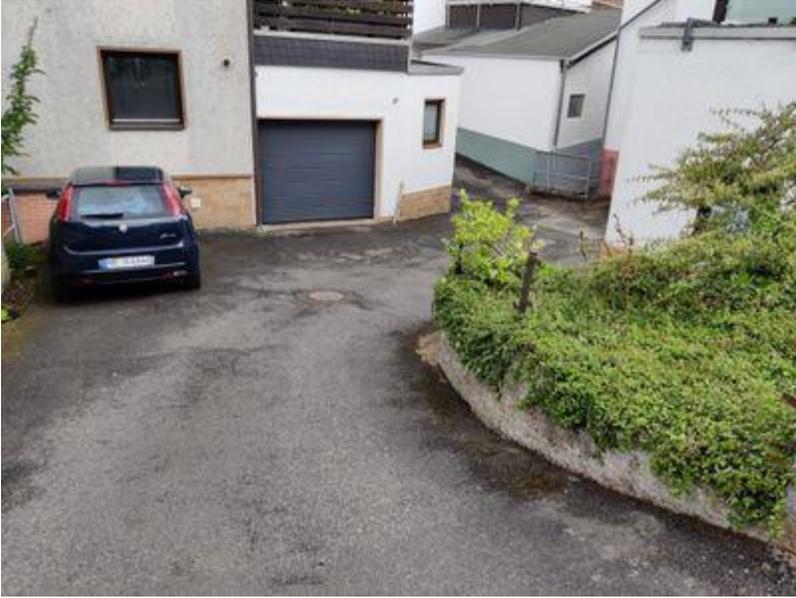
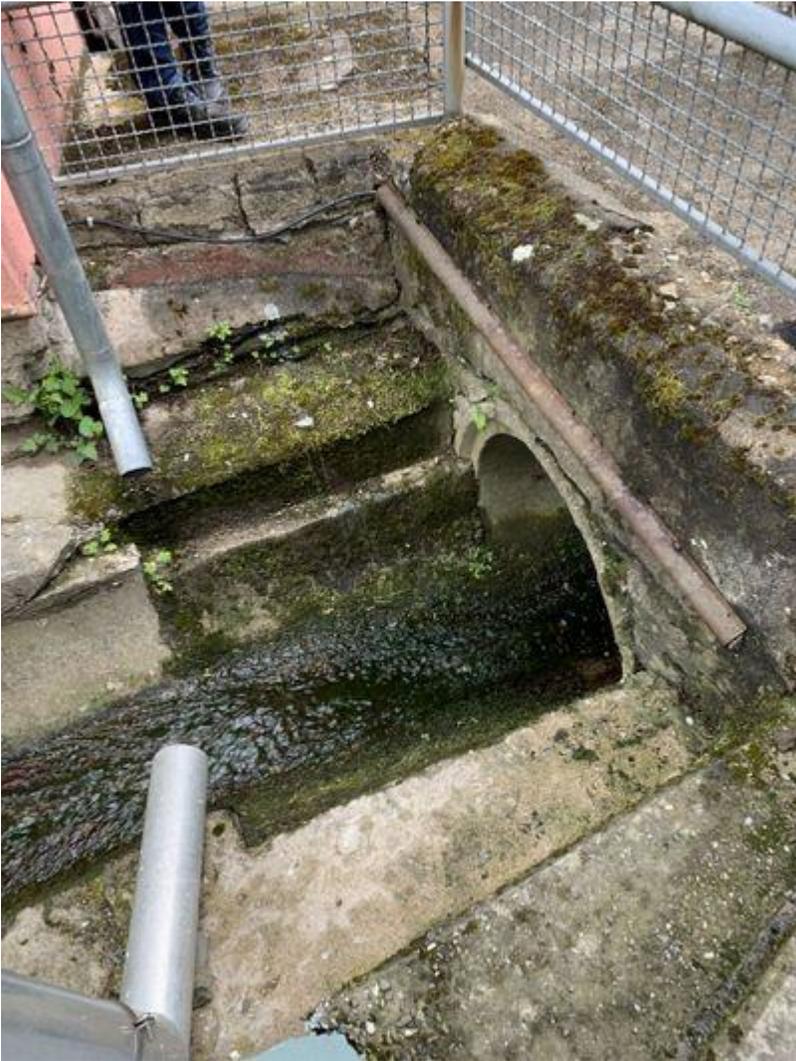
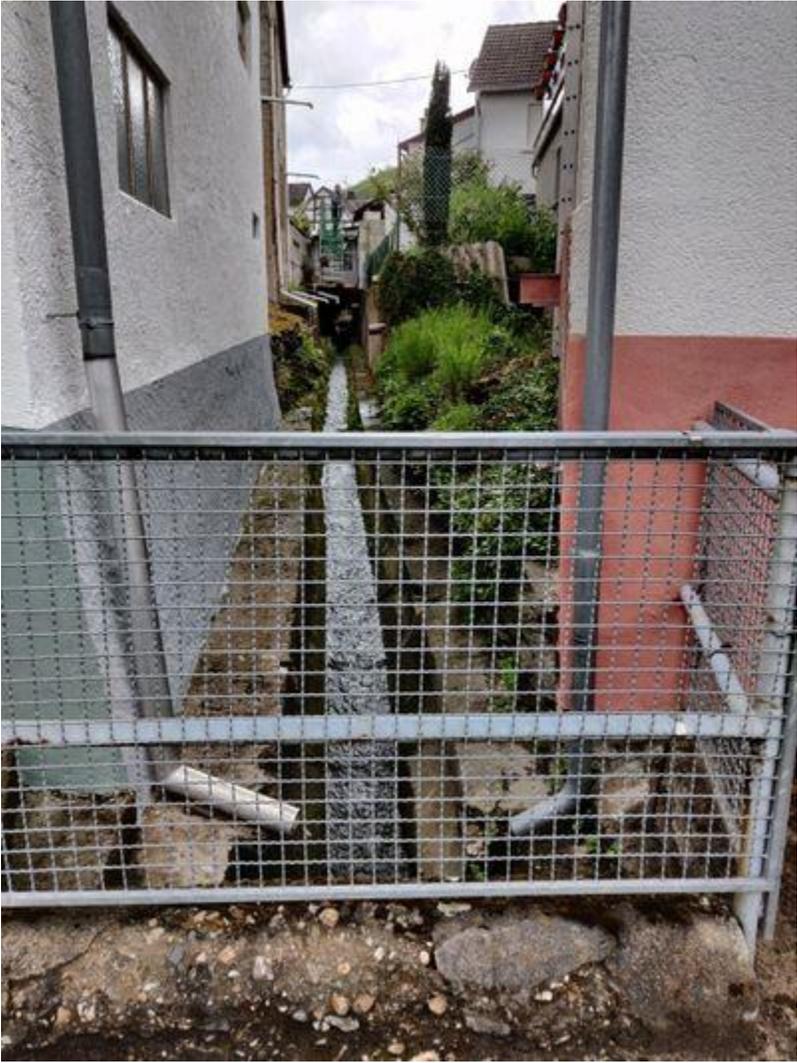
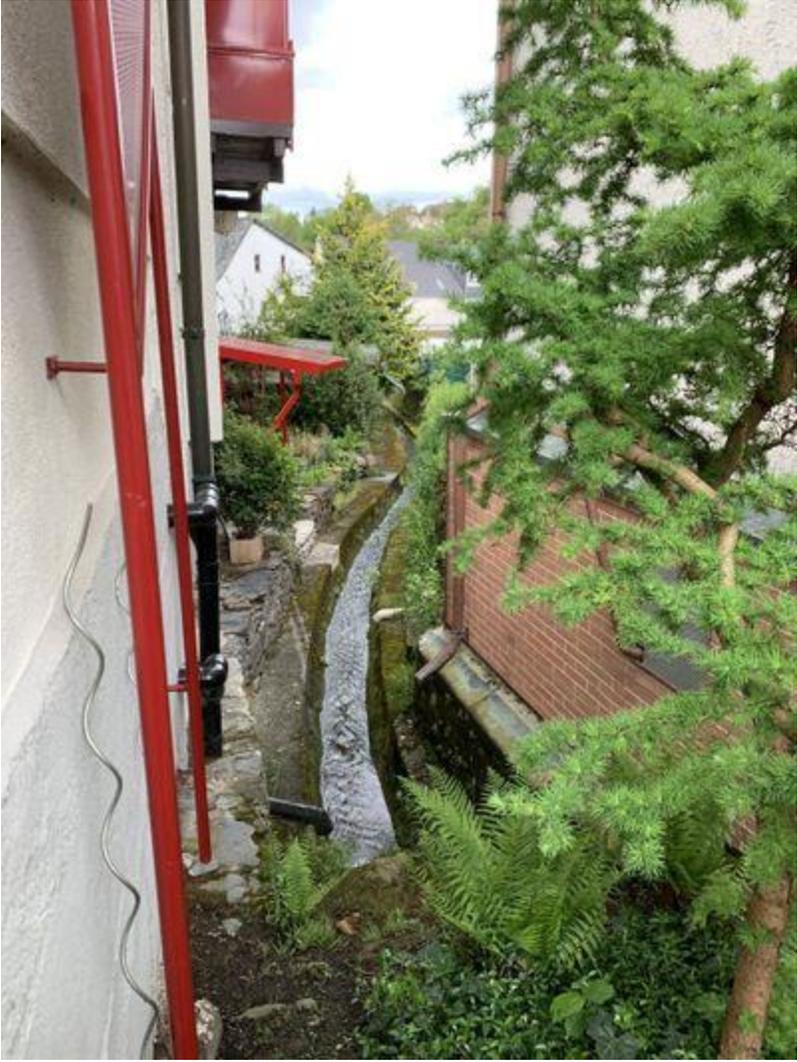
6)

An dieser Stelle befindet sich eine Tieflage mit einer Verrohrung des Reichelbachs unter der Dorfstraße hindurch. In dieser Tieflage sammelt sich bei Starkregen viel Wasser. Es bestehen einige Einleitung von Grundstücken in den Reichelbach (nicht alle sind offiziell vermerkt). Der Durchmesser der Verrohrung ist recht groß (schätzungsweise 800mm).

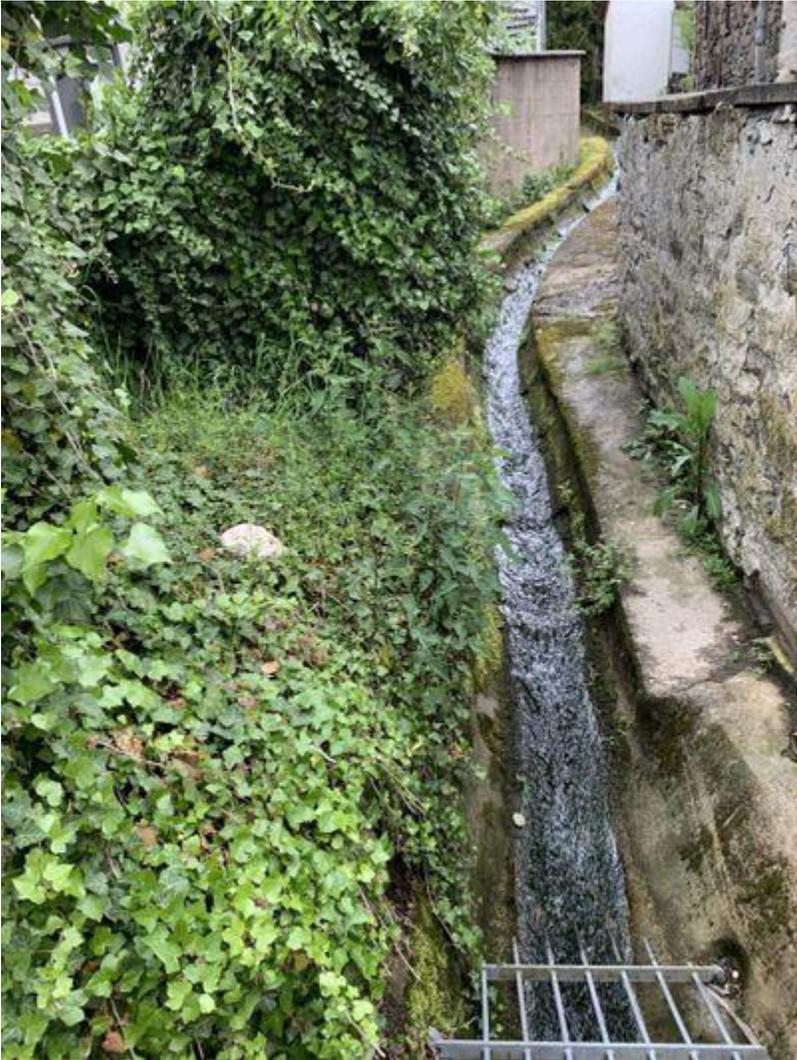
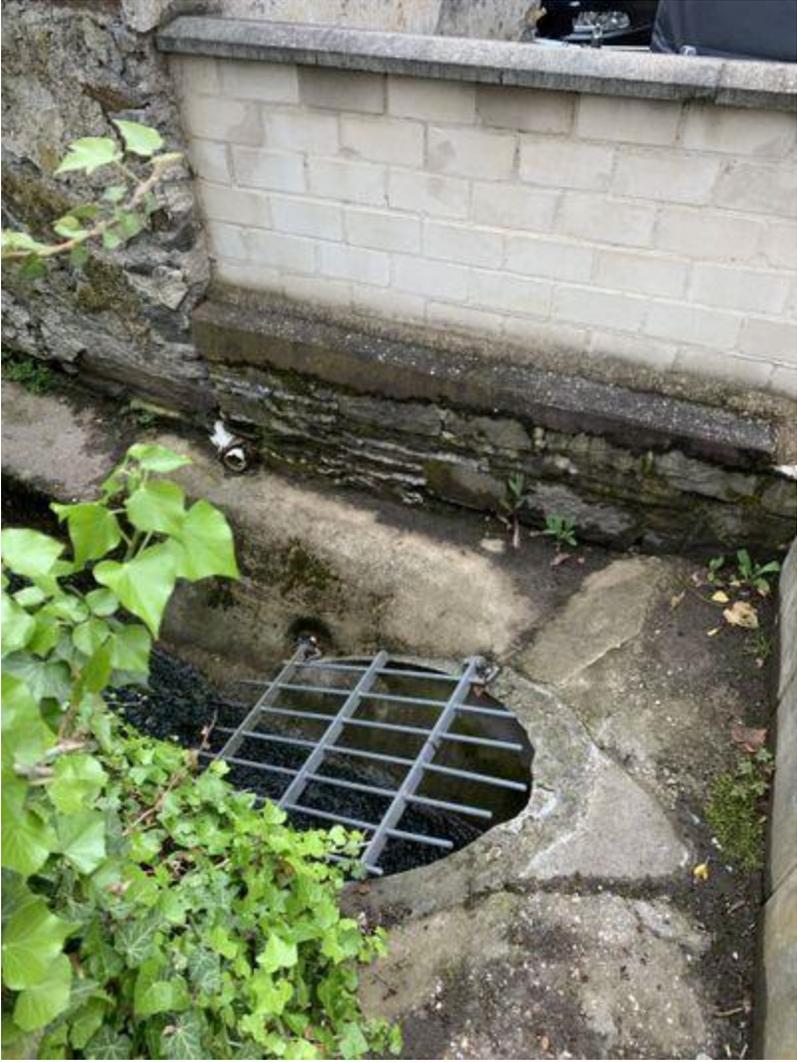
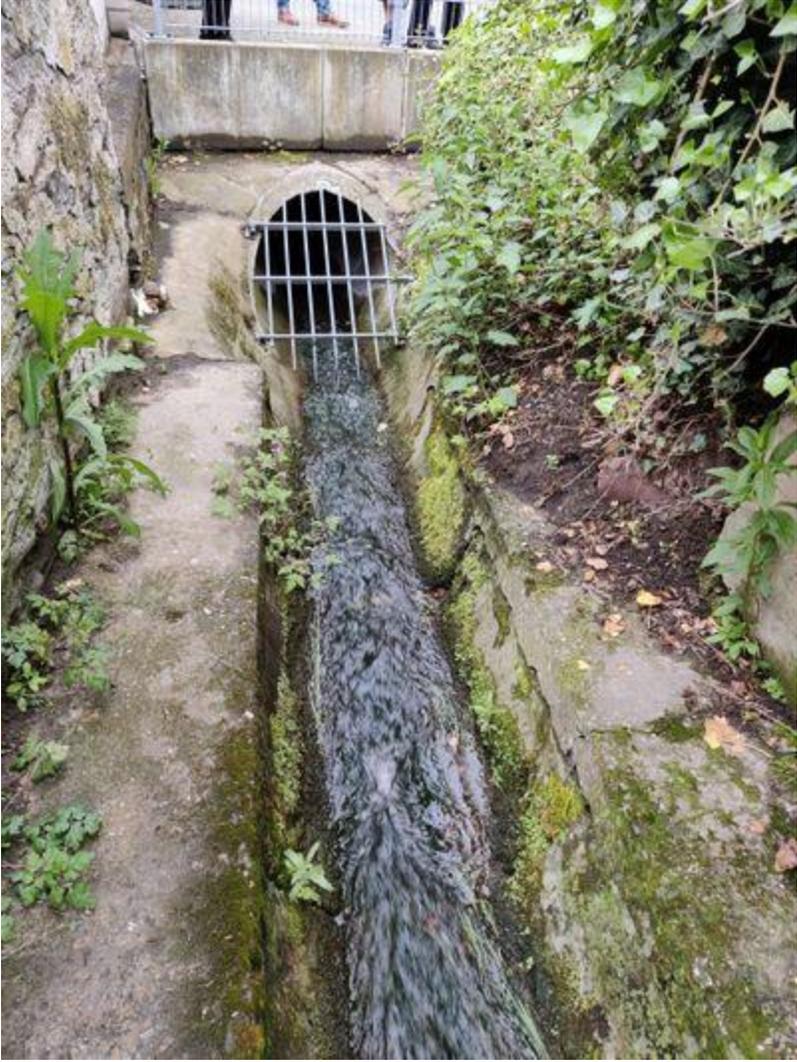
7)

Einlauf der Verrohrung des Reichelbachs an der Nodhausener Str. war bereits häufiger verklebt, vorwiegend durch feineres Material (Grünschnitt). Wasser läuft dann bei stärkerem Regen über die Straße. Rechen wird daher regelmäßig gereinigt.

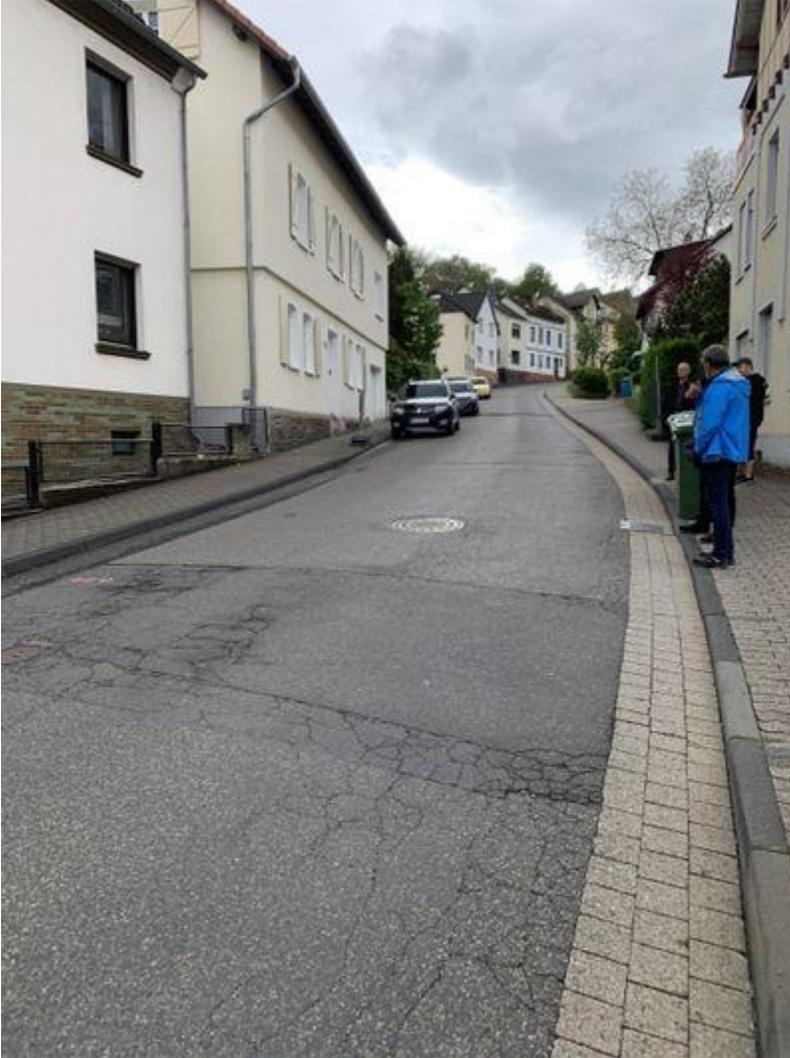
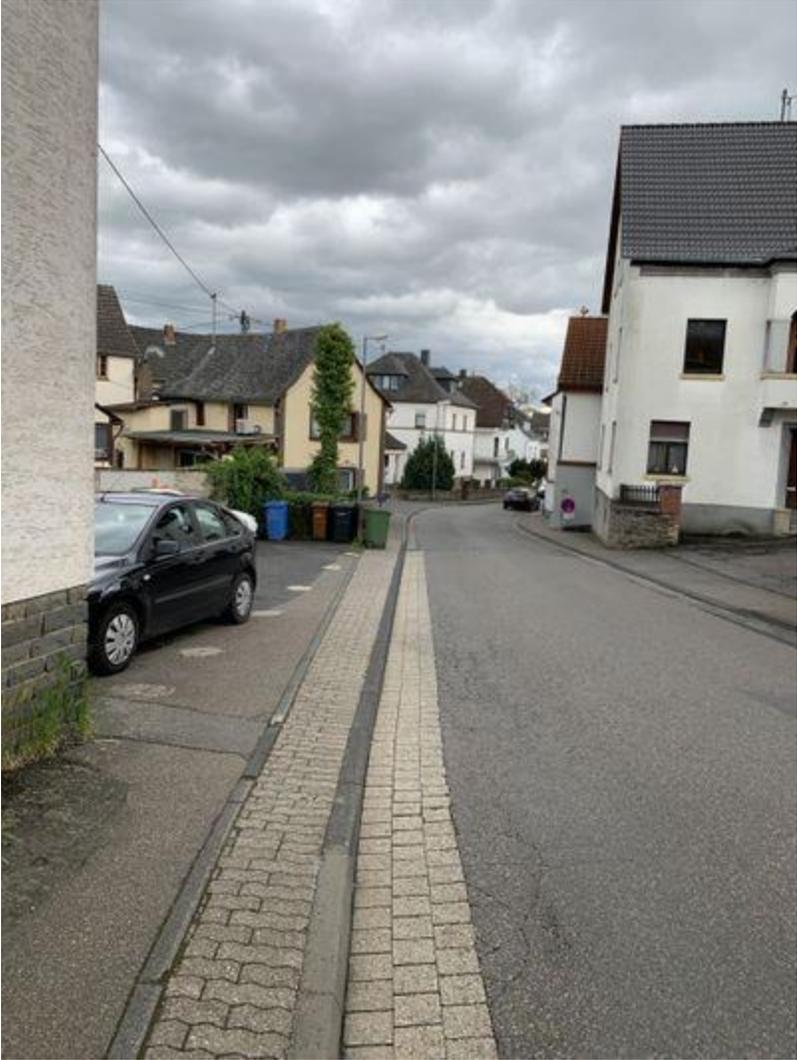
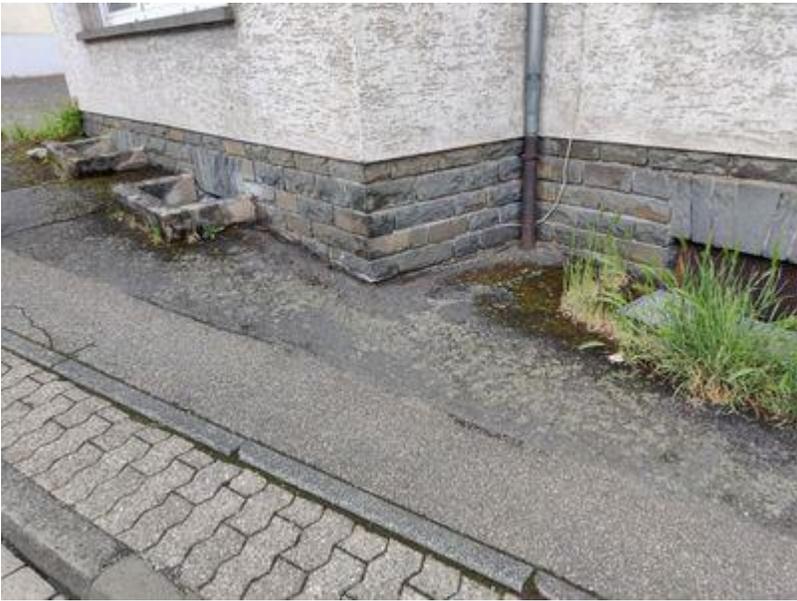
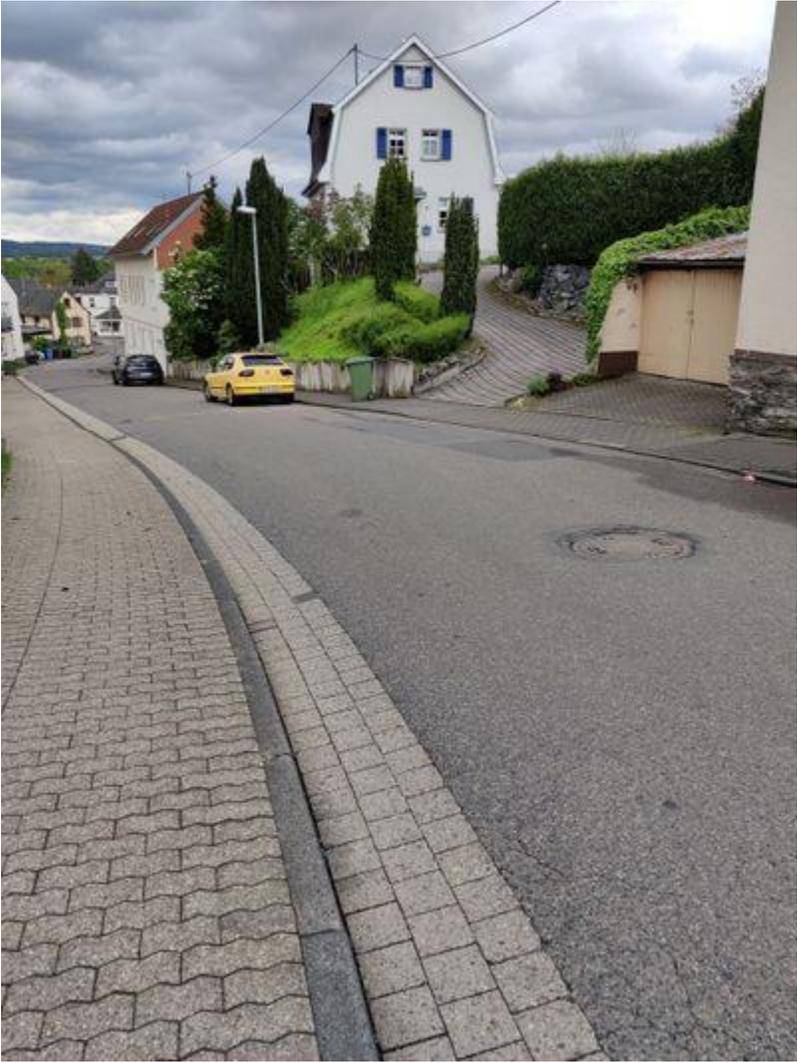
8)

Abflussbildung entlang der Nodhausener Str. Einige Lichtschächte sind erhöht, das Wasser dringt dennoch ein (relativ hohe Wasserstände). Es gibt einige tiefliegende Keller und Garagen. Viel versiegelte Fläche.

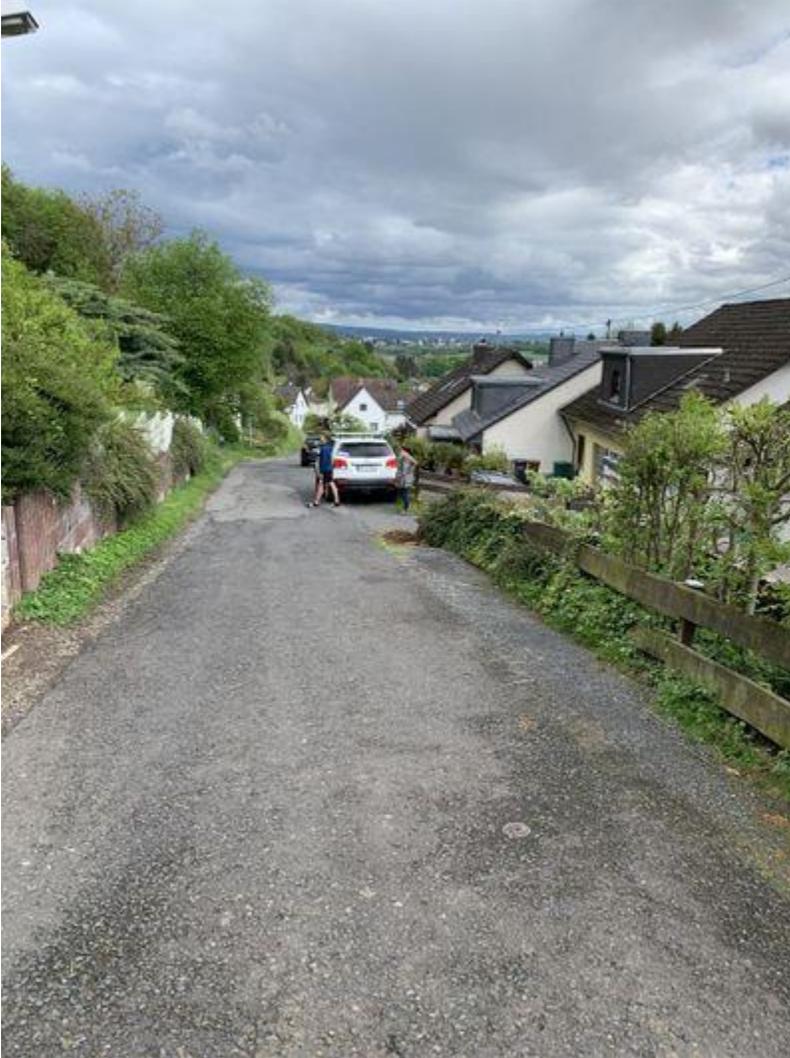
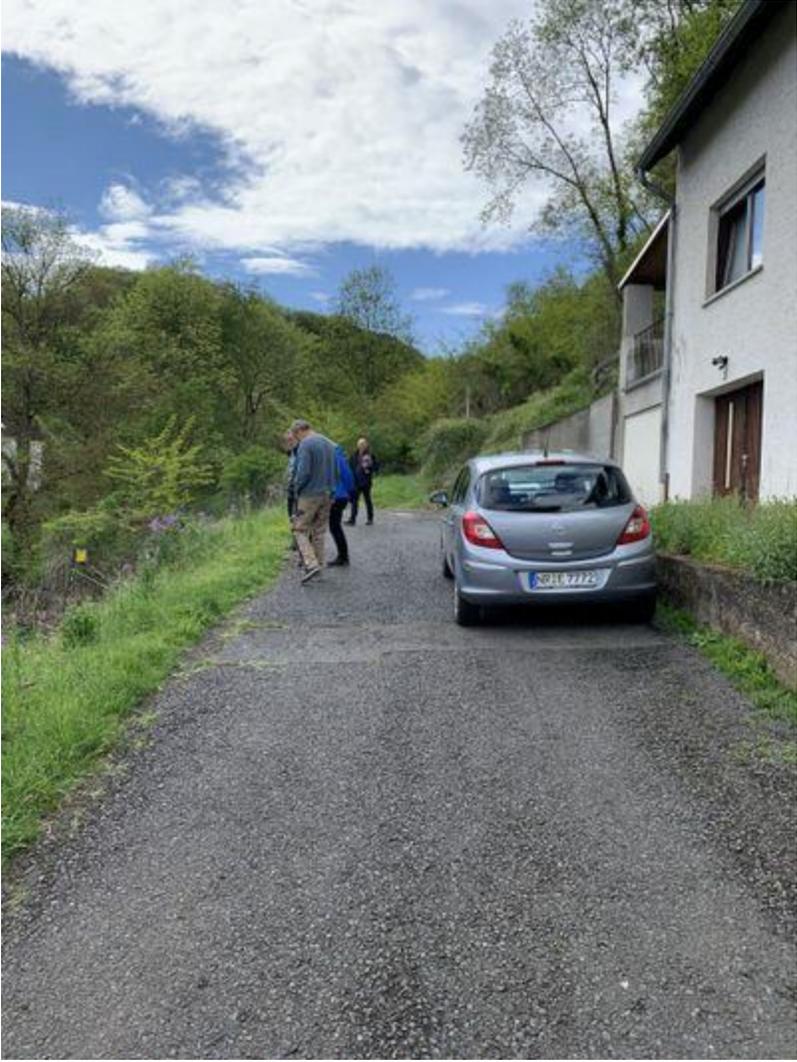
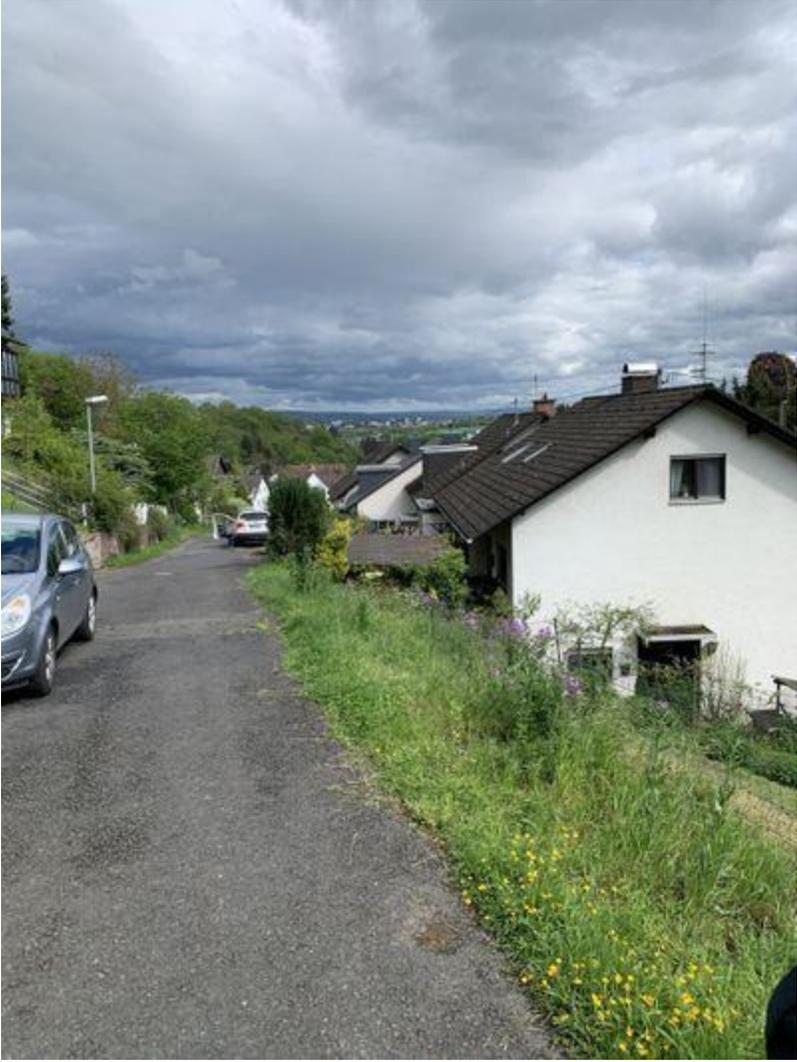
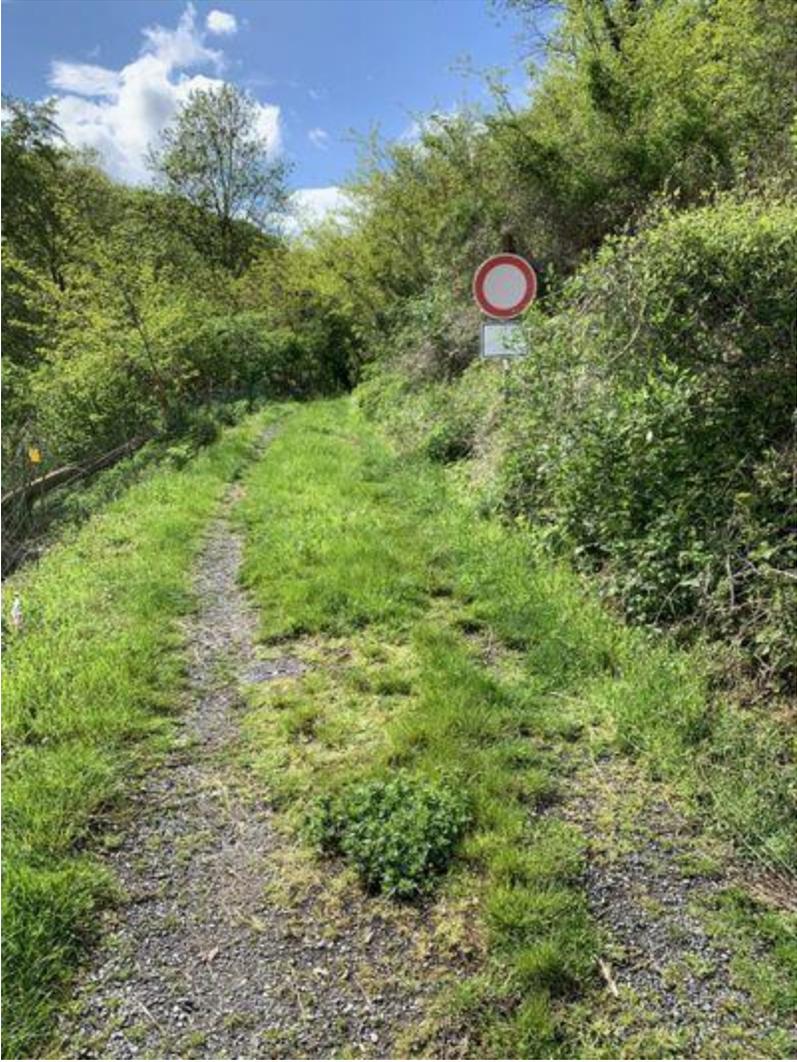
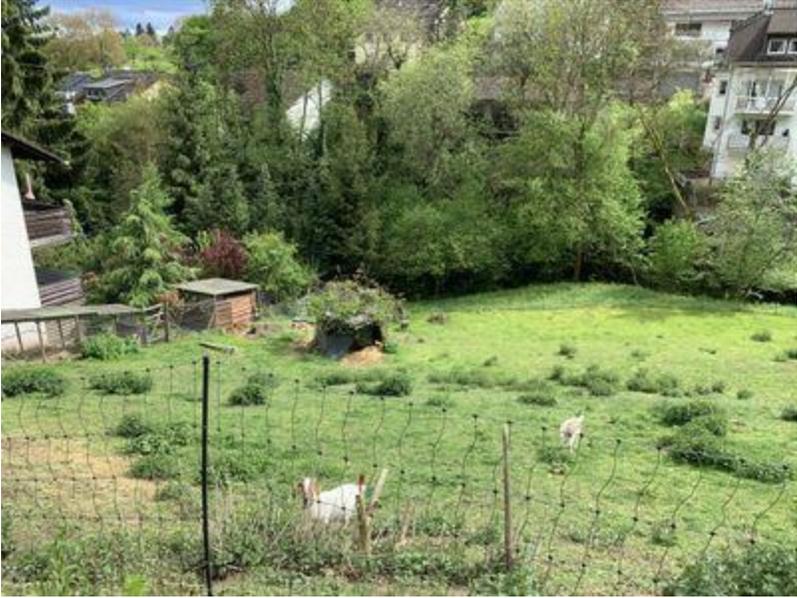
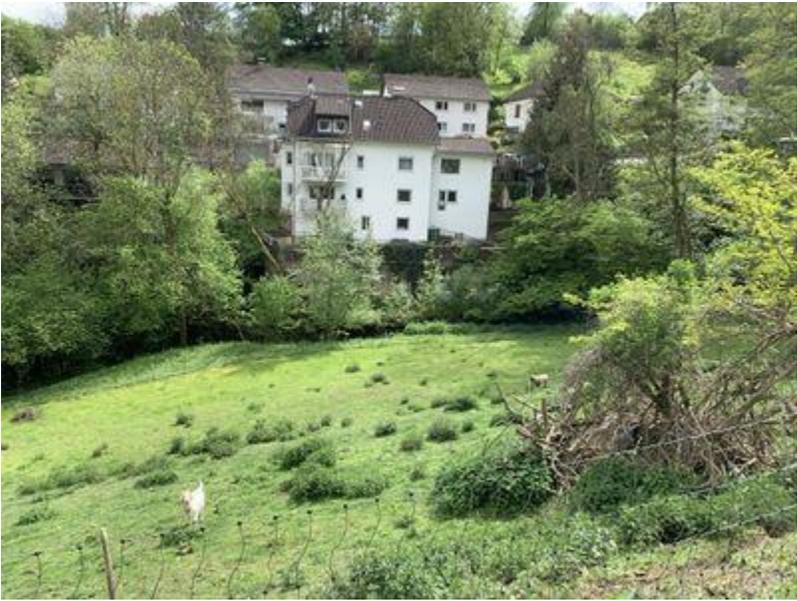
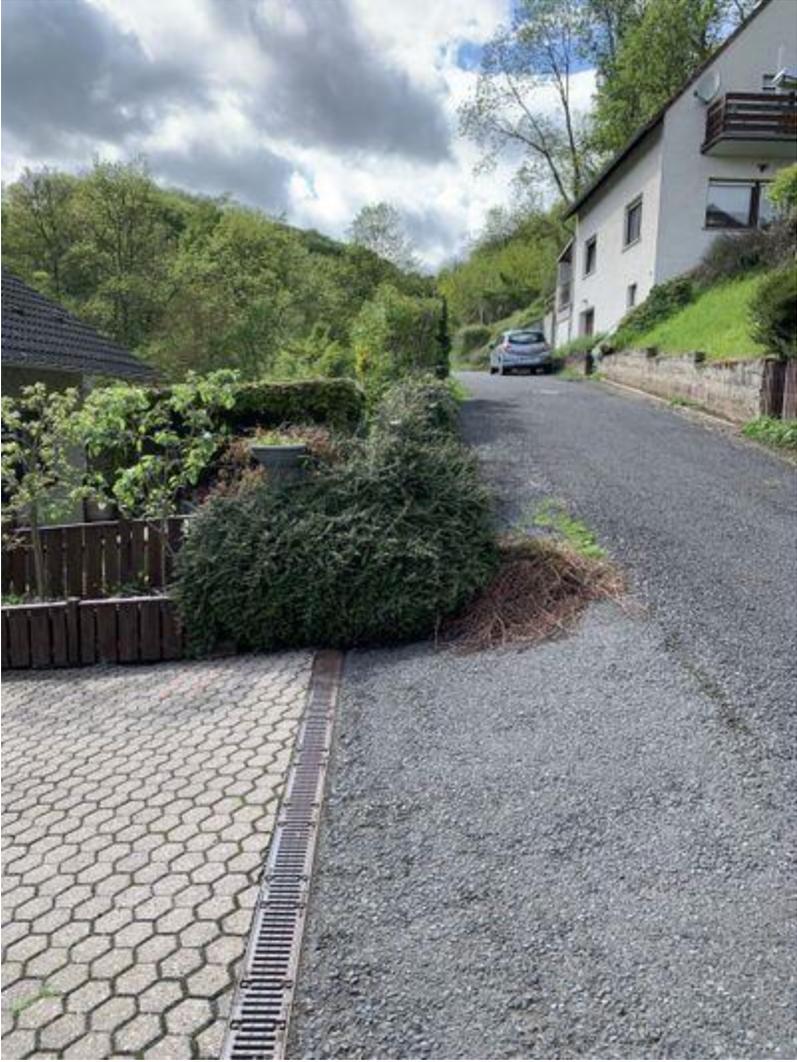
9)

Rasenwulst, z.B. verstärkt durch Fahrzeuge, leitet Wasser auf asphaltierte Straße anstatt auf angrenzende Weide. Wasser gelangt zu Grundstück, Garage und Keller betroffen.

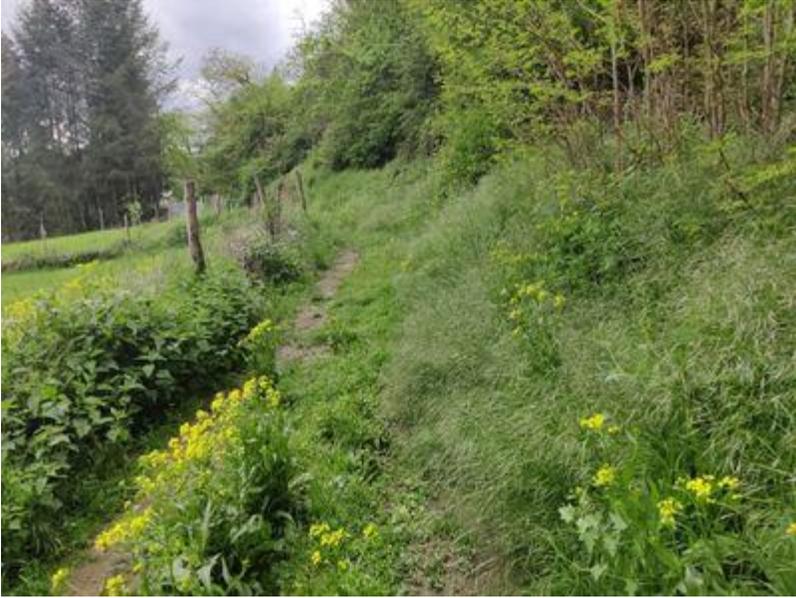
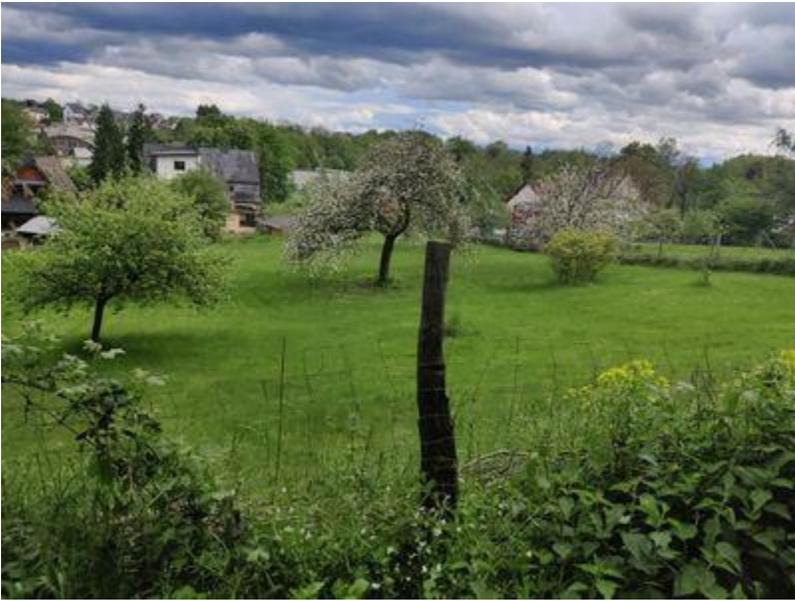
10)

In diesem Bereich laufen einige Abflusskonzentrationen laut SRGK auf die Bebauung zu. Bisher sind keine Probleme in diesem Bereich bekannt. Recht starke Steigung. Viel Grünfläche zwischen Waldstück und Gebäuden.

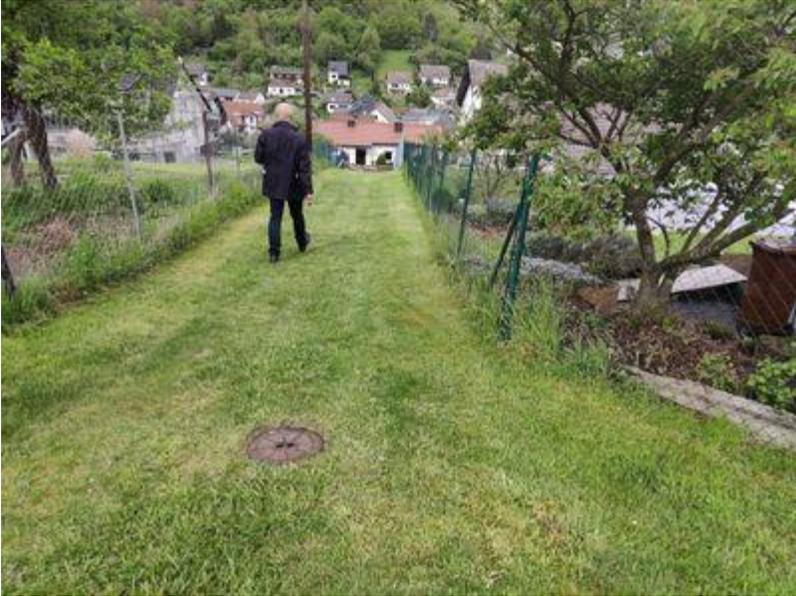
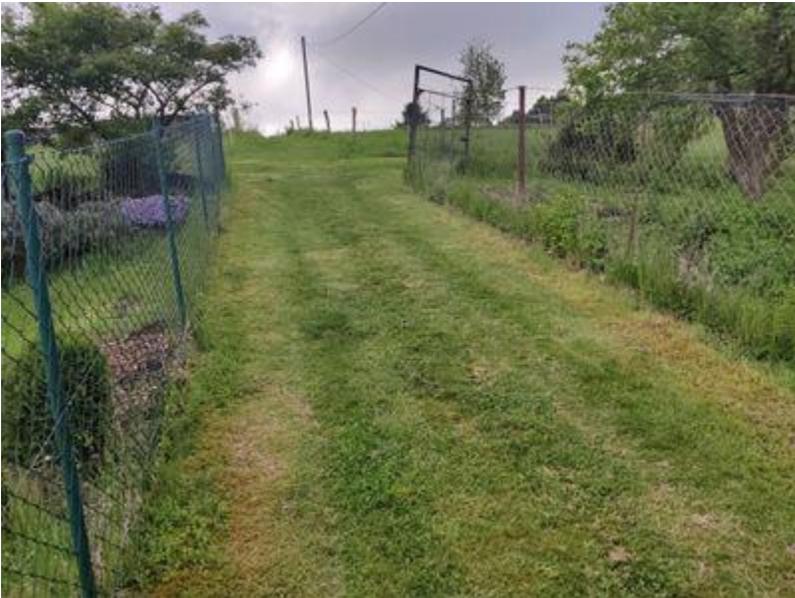
11)

In diesem Bereich befinden sich einige Steigungen auf Grünflächen, die auf die Bebauung zulaufen. Laut SRGK sind keine Abflusskonzentrationen angegeben und laut Anwohner(n) sind keine Probleme bekannt.

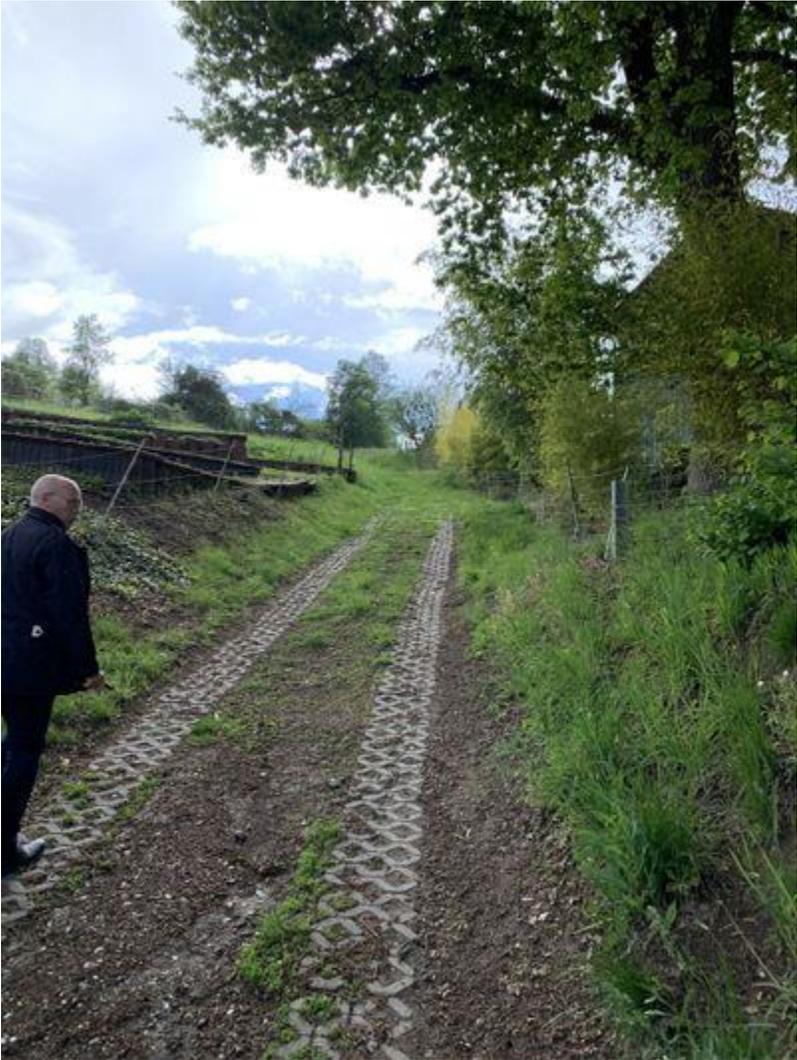
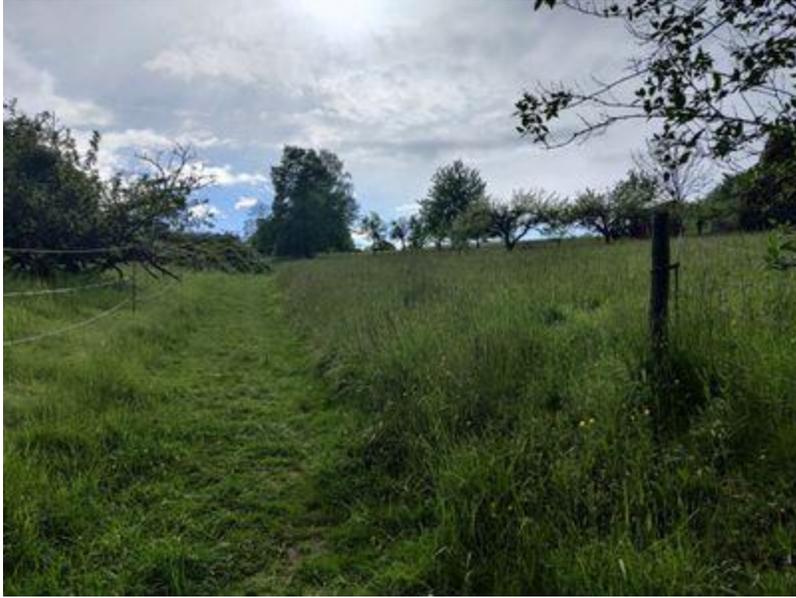
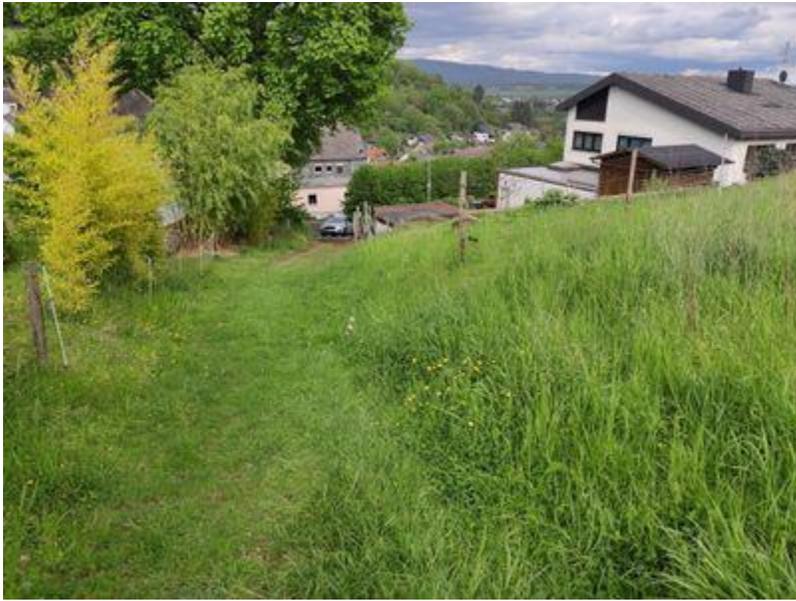
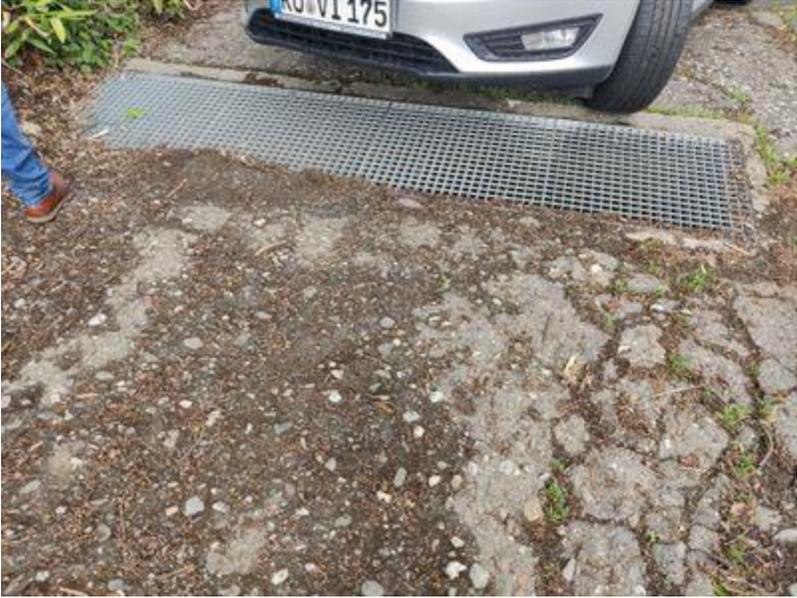
In diesem Bereich läuft laut SRGK eine Abflusskonzentration entlang eines Feldwegs auf die Bebauung zu. Dies macht einen eher unproblematischen Eindruck aufgrund der oberhalb befindlichen Grünland-Nutzung.
