Erläuterungen zur Herangehensweise bei der Überprüfung der Standsicherheit der Kaimauer und Darstellung der möglichen Ertüchtigung

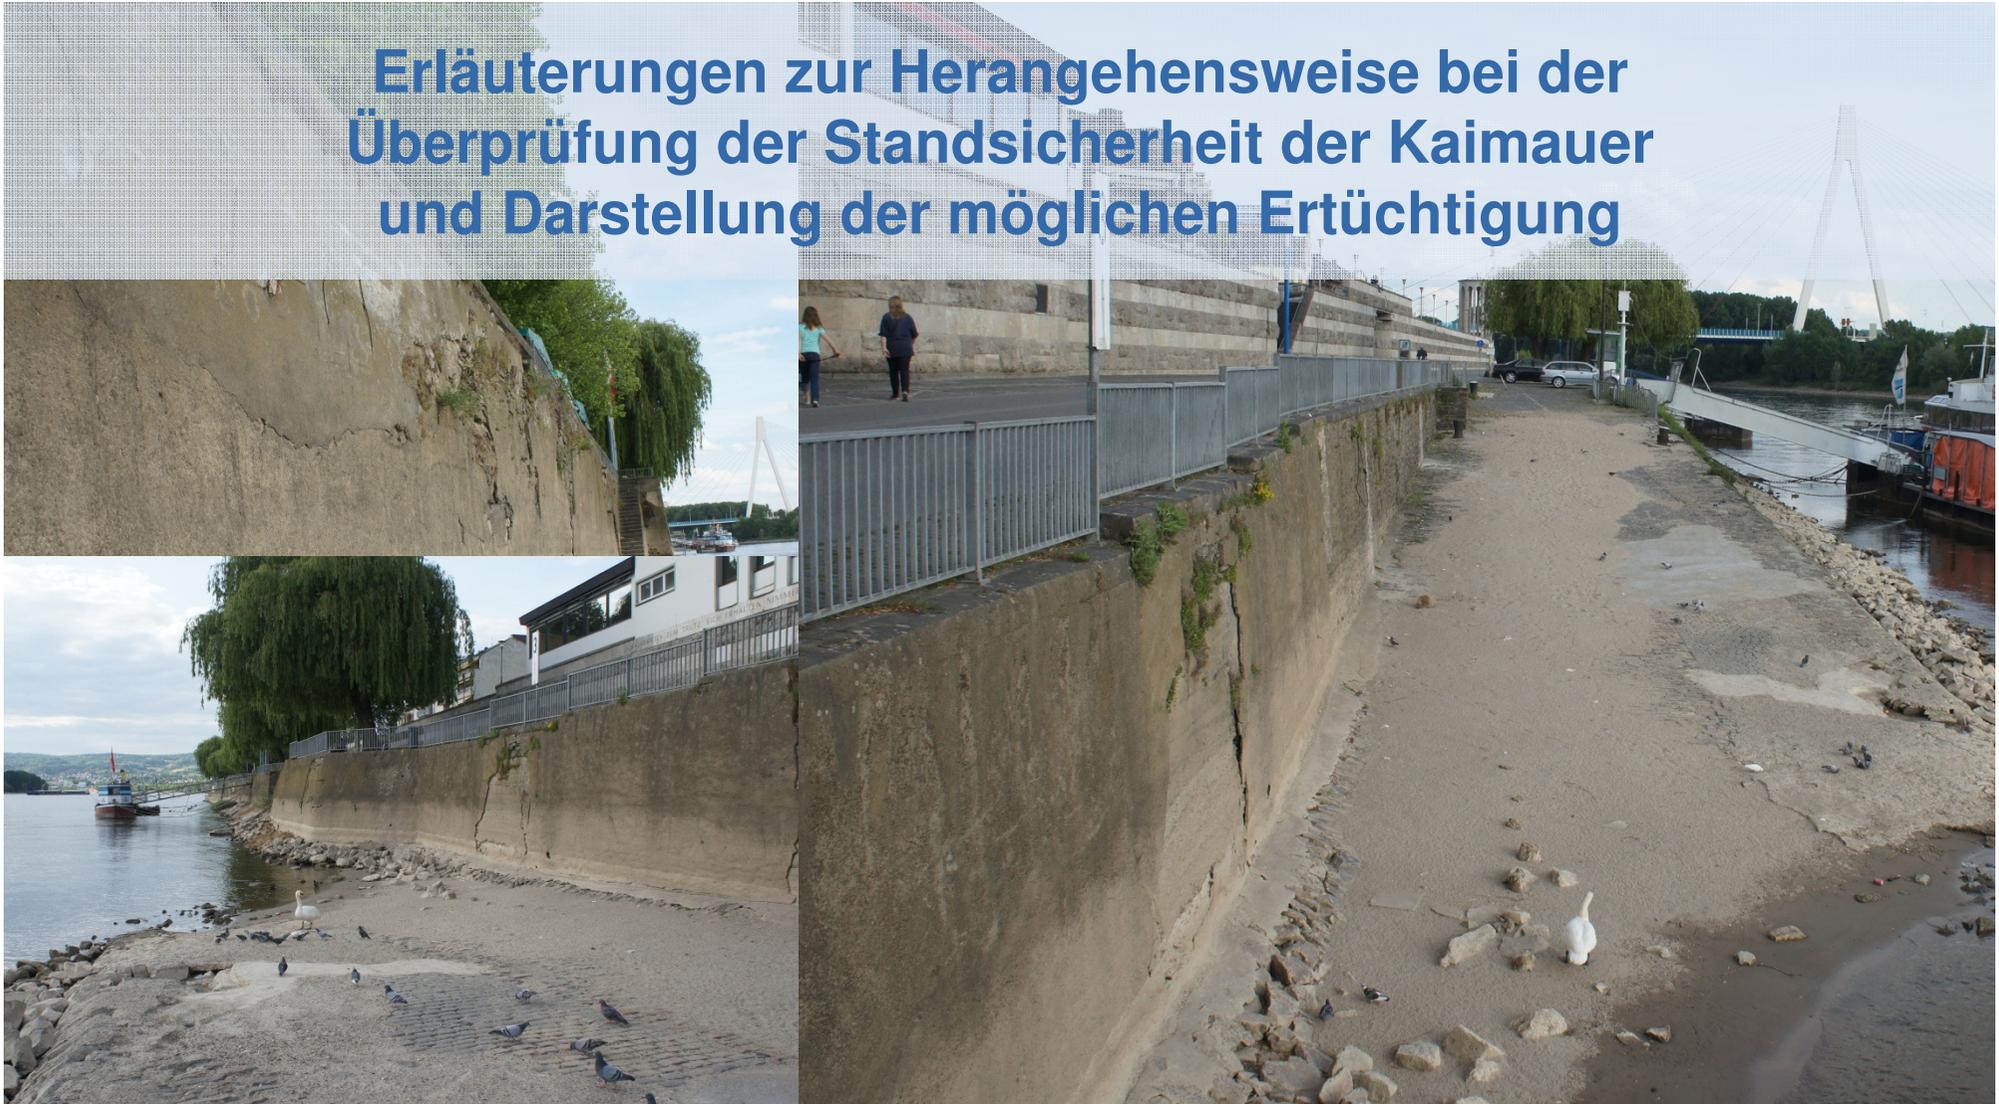
1. Festlegung von Aufschlüssen und Bohrungen zur Überprüfung der Mauergeometrie auf Übereinstimmung mit vorhandenen Bestandsunterlagen

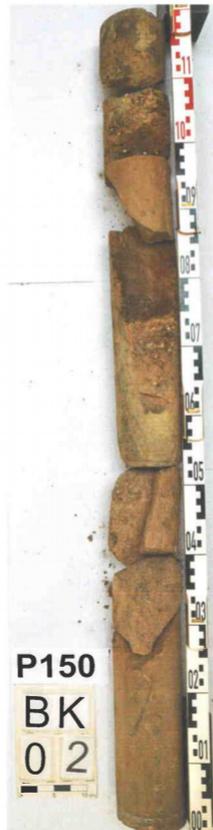
Deichmauer Neuwied, Entnahme am 06.05.2011, Station 2+150, BK 2

Entnahme von Bohrkernen
(Dokumentation)

2,50 m von OK Deichmauer

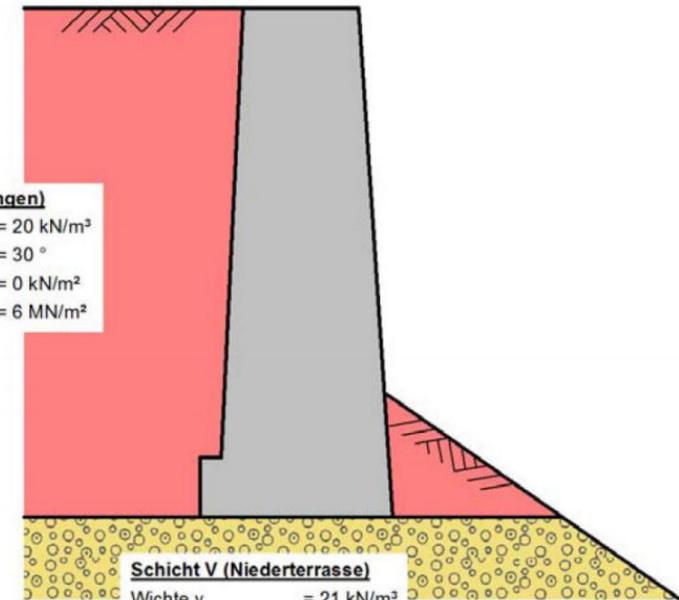
Bodenkennwerte und Systemskizze zur Bemessung der Rheinufermauer

Schicht II (Auffüllungen)

Wichte γ = 20 kN/m³
Reibungswinkel φ'_k = 30 °
Kohäsion c'_k = 0 kN/m²
Steifeiffer $E_{s,k}$ = 6 MN/m²

Schicht V (Niederterrasse)

Wichte γ = 21 kN/m³
Reibungswinkel φ'_k = 37,5 °
Kohäsion c'_k = 0 kN/m²
Steifeiffer $E_{s,k}$ = 80 MN/m²

(Quelle: Geotechnischer Bericht Heinrich Harth GmbH)

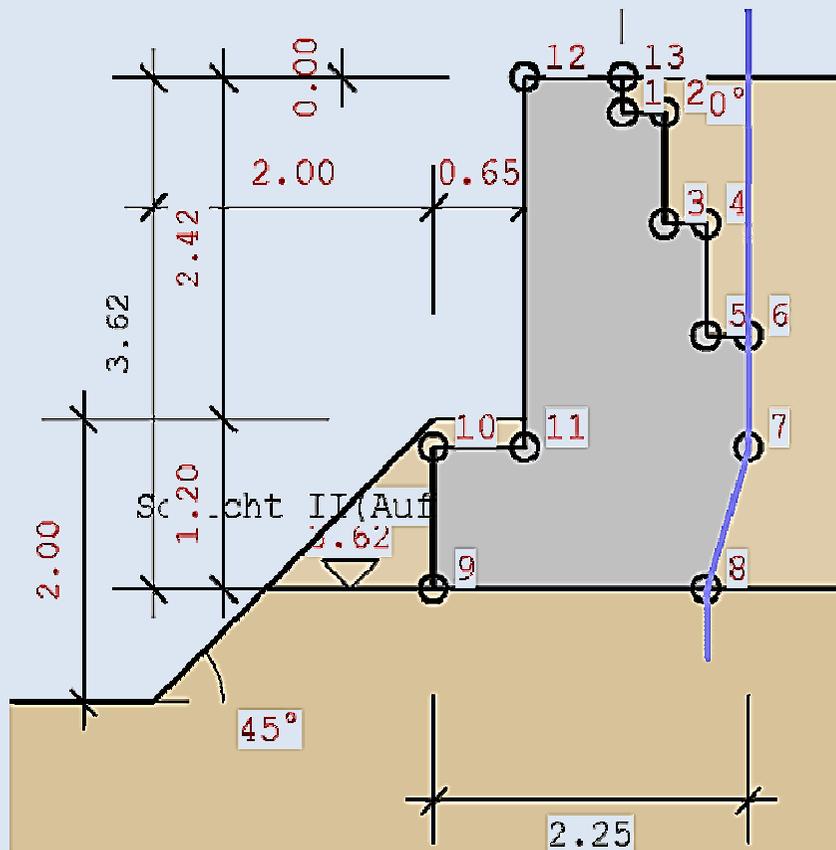
Profil 2 – Rheinkilometer 608,246

3. Nachrechnung von zwei Kaimauerquerschnitten, die aufgrund ihrer Geometrie die günstigsten Voraussetzungen für ausreichende Standsicherheit erwarten ließen

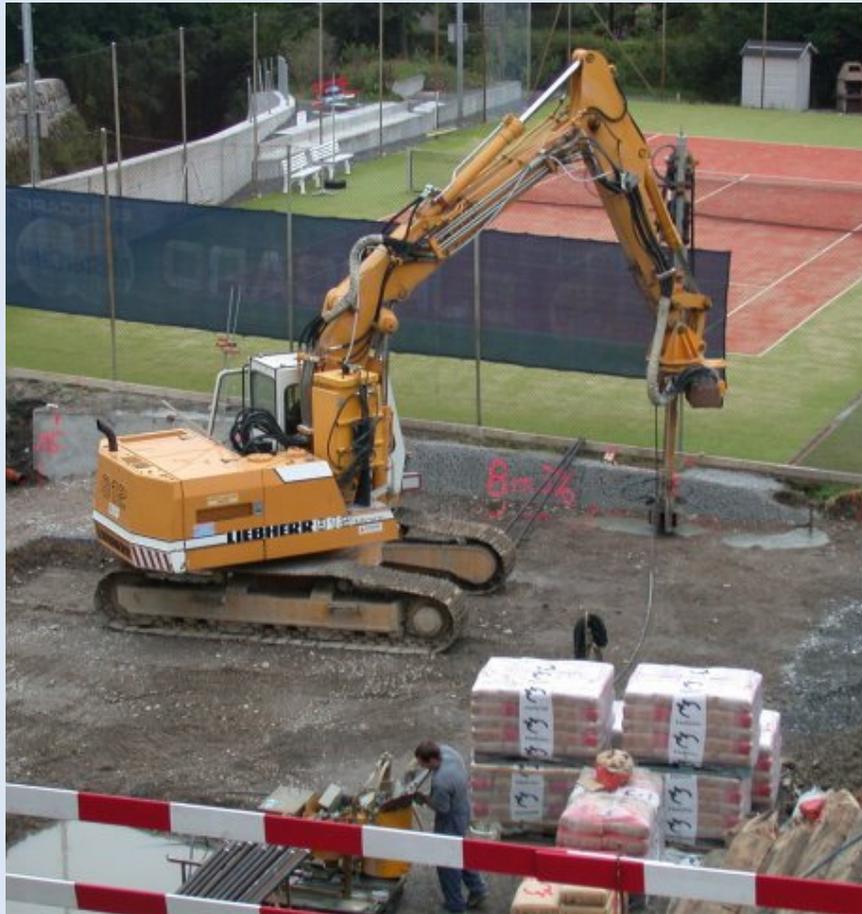
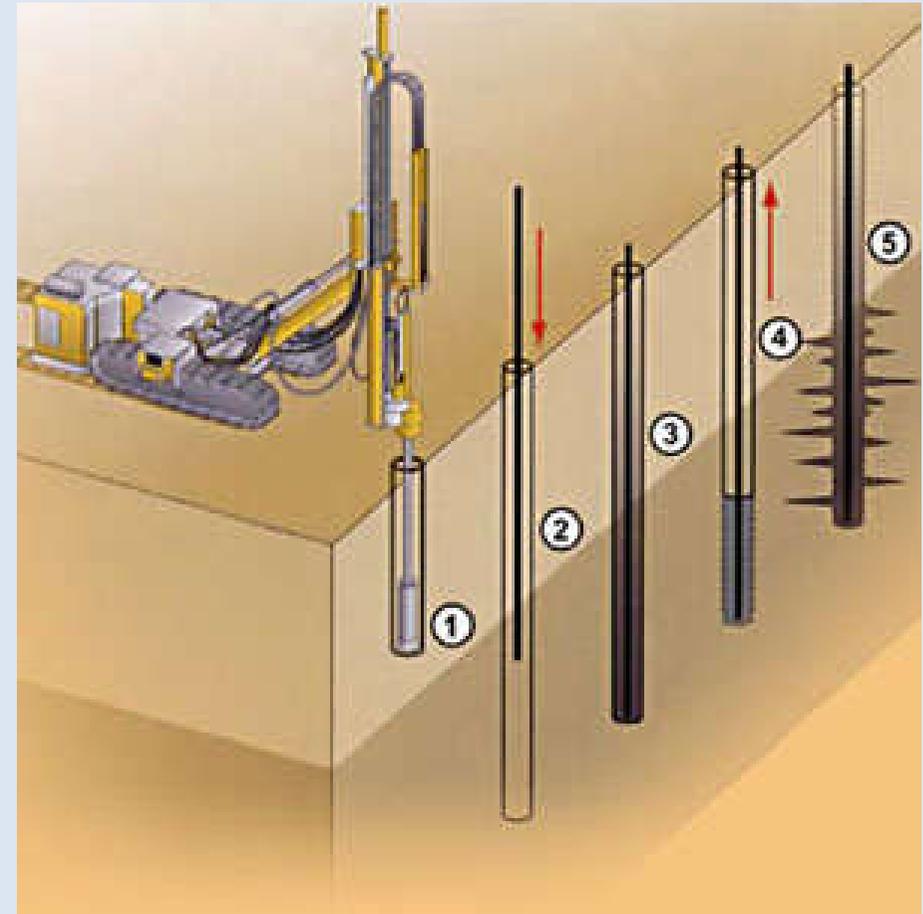
5. Beispiel

Sanierungsmethode mit Mikropfählen
