Anlage – Zusammenfassende Dokumentation gemäß Route

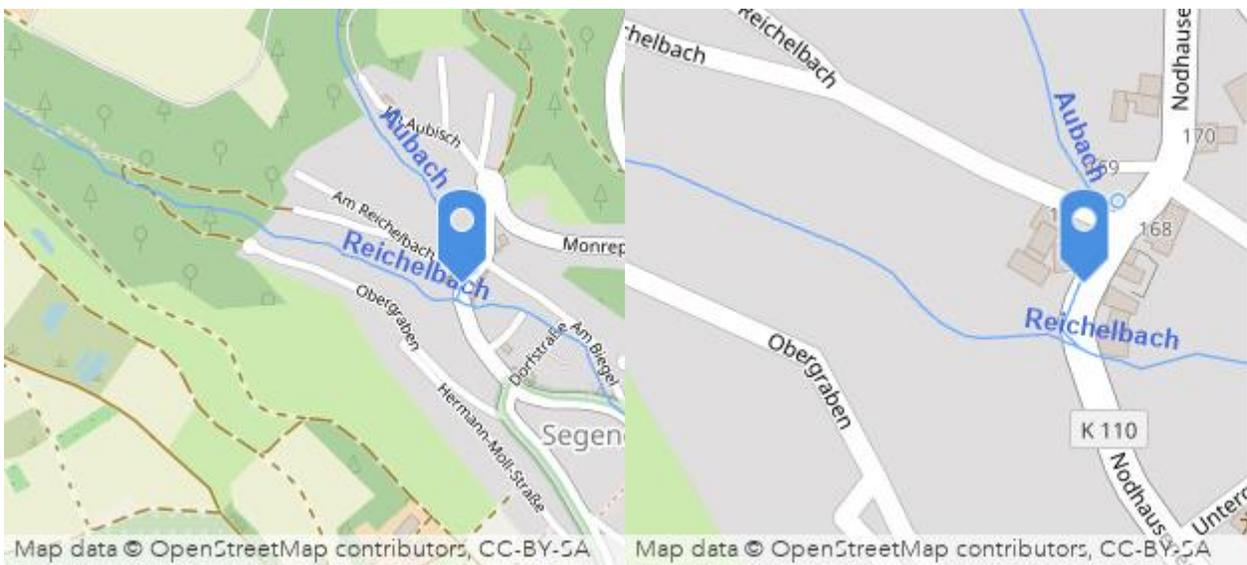
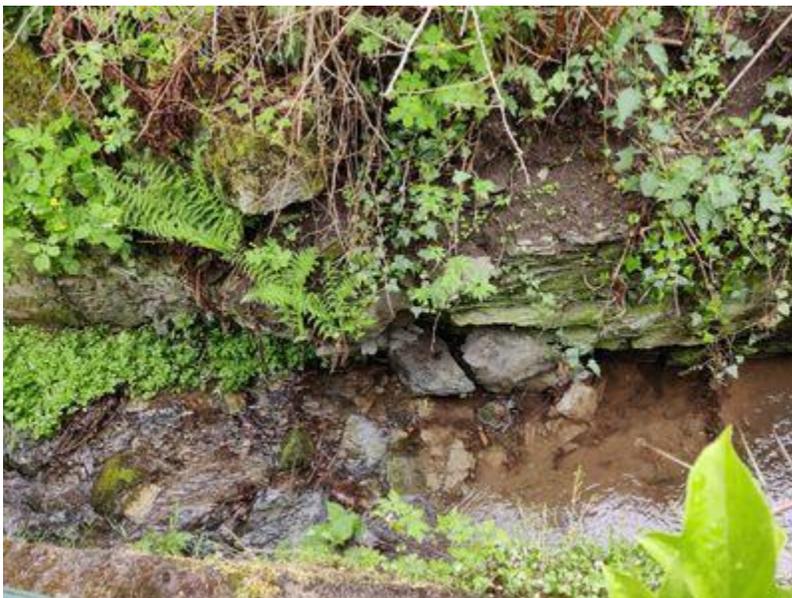
1)

Die Mauer am Aubach ist abgängig. Zuständigkeiten unklar.

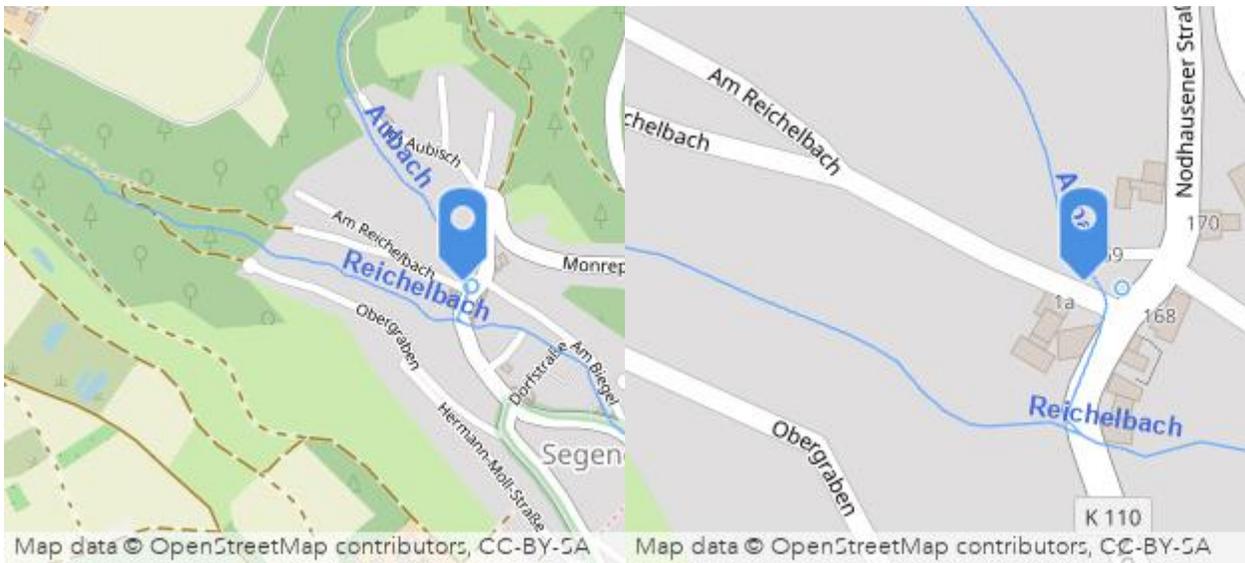
2)

An dieser Stelle befindet sich ein Einlaufbauwerk. Dieses befindet sich in einem guten Zustand und scheint unproblematisch.

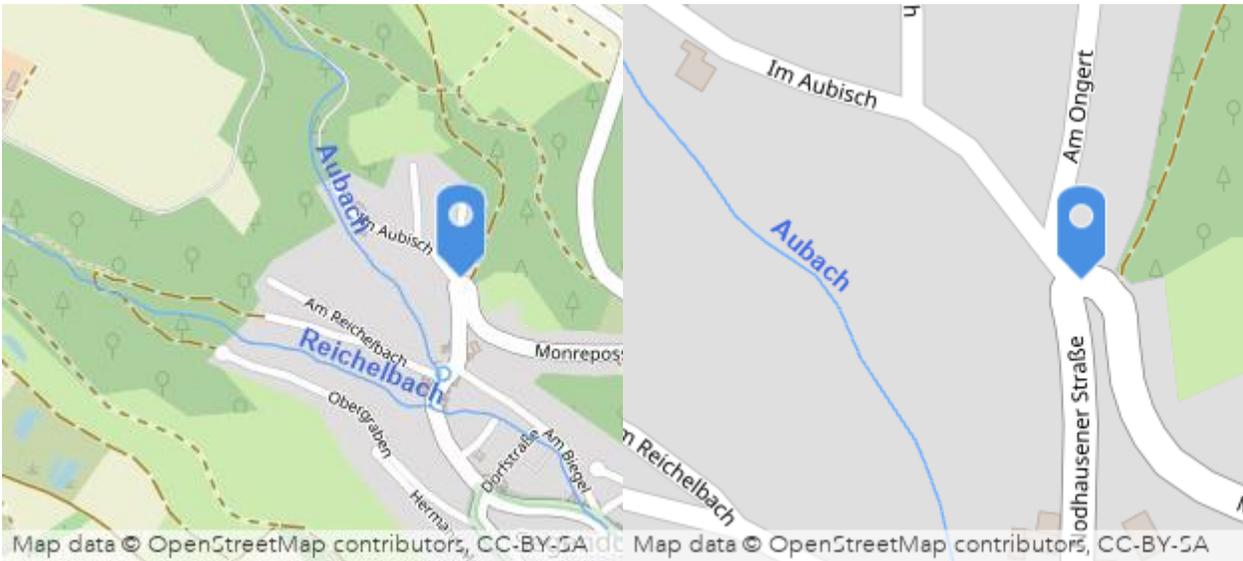
3)

An dieser Stelle laufen einige Abflusskonzentrationen von Waldwegen auf die Monreposstraße zu, Gerölleintrag. Wasser läuft anschließend entlang der Monreposstraße.

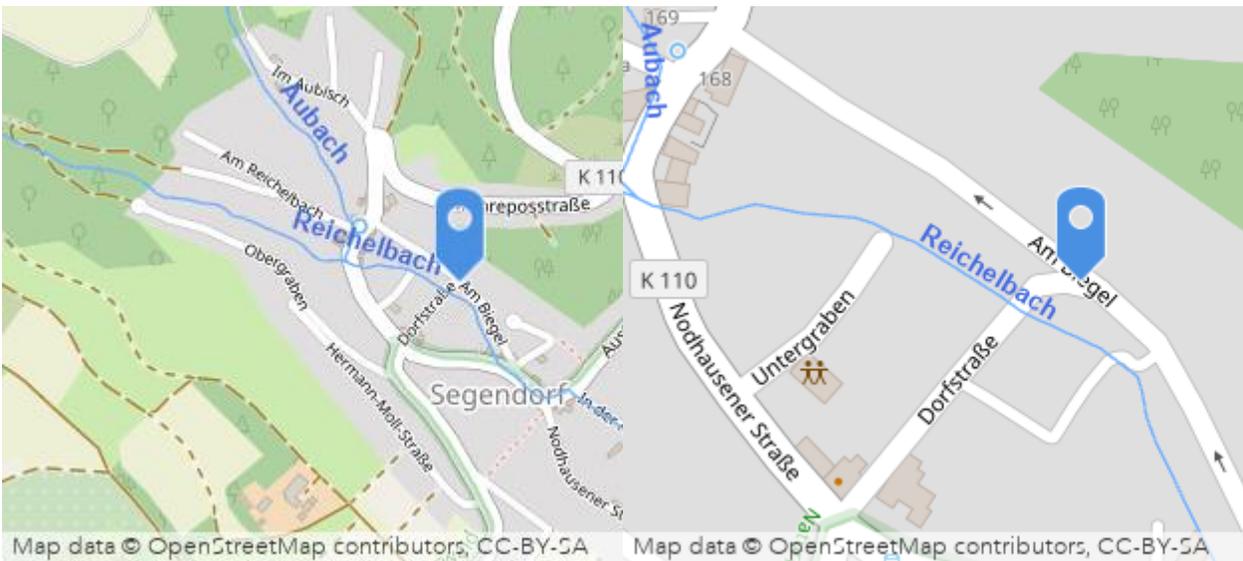
4)

Wasser läuft bei stärkerem Regen über Straße am Biegel (Ecke Dorfstraße) und auf das Grundstück und ins Haus eines Anwohners. Nach Angaben des Anwohners läuft das Wasser 'unter' der Mauer her und wurde durch die Entfernung eines Stücks des Asphaltkeils verstärkt/verursacht. Kleine (~ 10/15cm) Schwelle vor Grundstück vorhanden, Gartentür liegt recht niedrig. Anwohner plant mittelfristig Umgestaltung des Teils des Grundstücks an der Einfahrt.

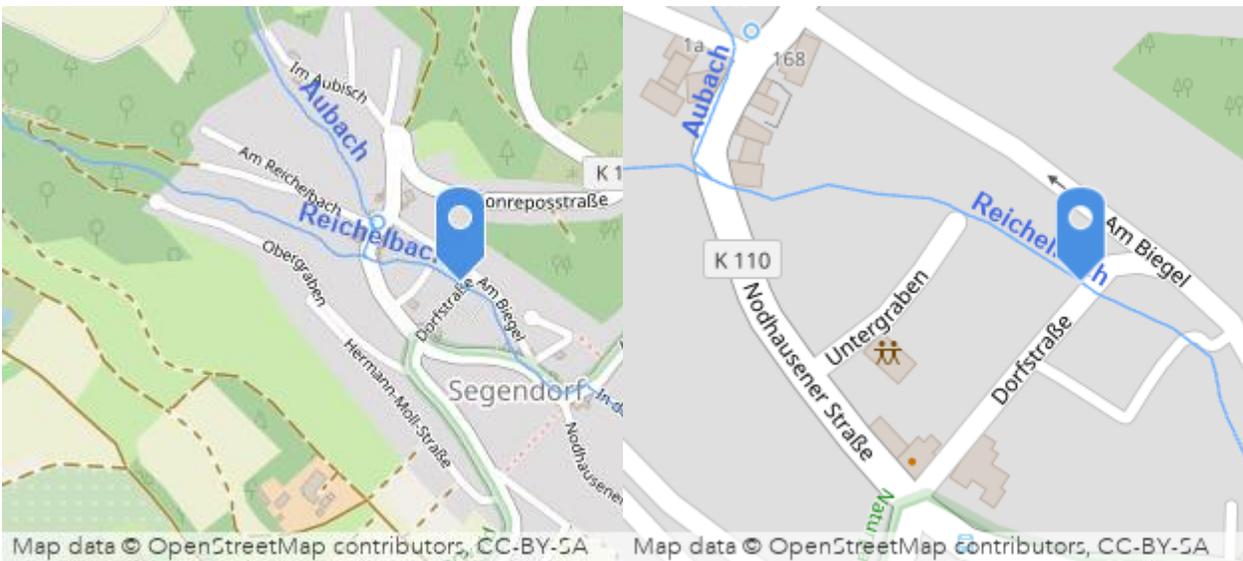
5)

An dieser Stelle kommt es nach Angaben des Anwohners häufig zu Verklausungen an der Brücke / Unterführung des Reichelbachs. Die Stadt hat sich dies bereits vor ~ 1,5 Jahren angesehen. Bei Verklausungen und Überflutungen stellt vor allem die auf der gegenüberliegenden Straßenseite befindliche Garage ein Problem dar, da sie dem Abfluss in den Reichelbach verhindert / behindert. Es besteht somit ein recht großes Gefahrenpotential aufgrund verbauter Abflusswege.

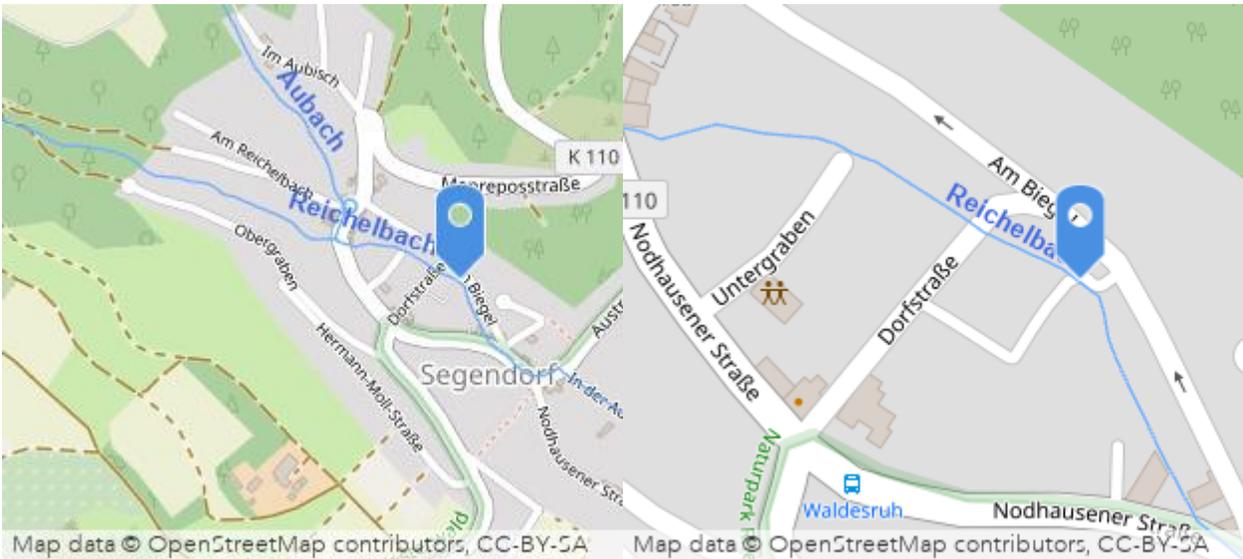
6)

An dieser Stelle befindet sich eine Tieflage mit einer Verrohrung des Reichelbachs unter der Dorfstraße hindurch. In dieser Tieflage sammelt sich bei Starkregen viel Wasser. Es bestehen einige Einleitung von Grundstücken in den Reichelbach (nicht alle sind offiziell vermerkt). Der Durchmesser der Verrohrung ist recht groß (schätzungsweise 800mm).

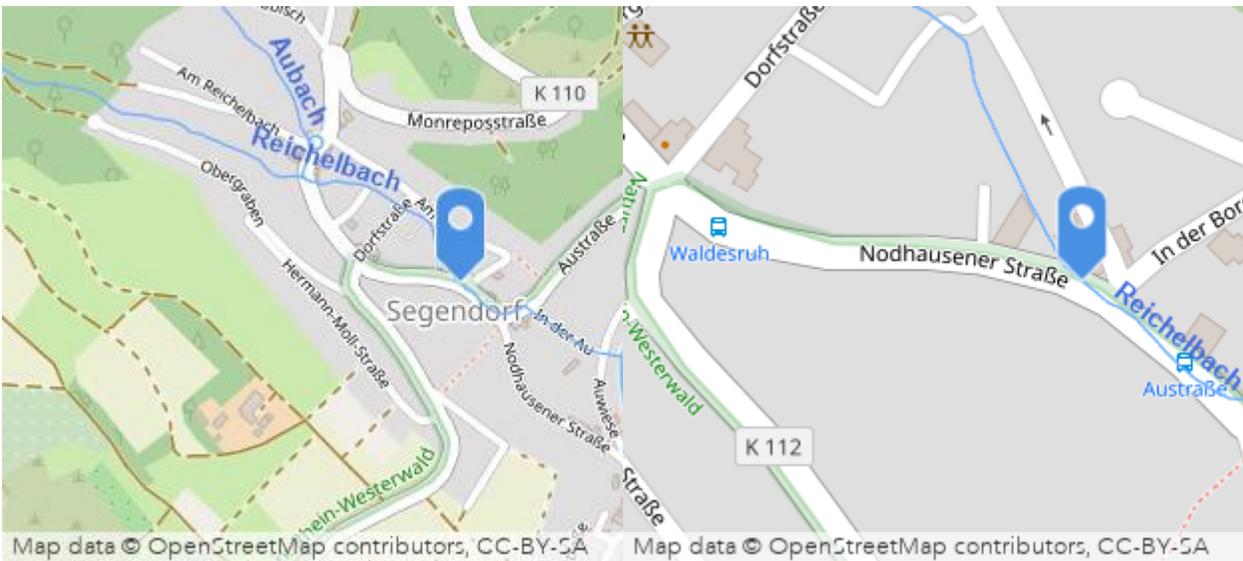
7)

Einlauf der Verrohrung des Reichelbachs an der Nodhausener Str. war bereits häufiger verklebt, vorwiegend durch feineres Material (Grünschnitt). Wasser läuft dann bei stärkerem Regen über die Straße. Rechen wird daher regelmäßig gereinigt.

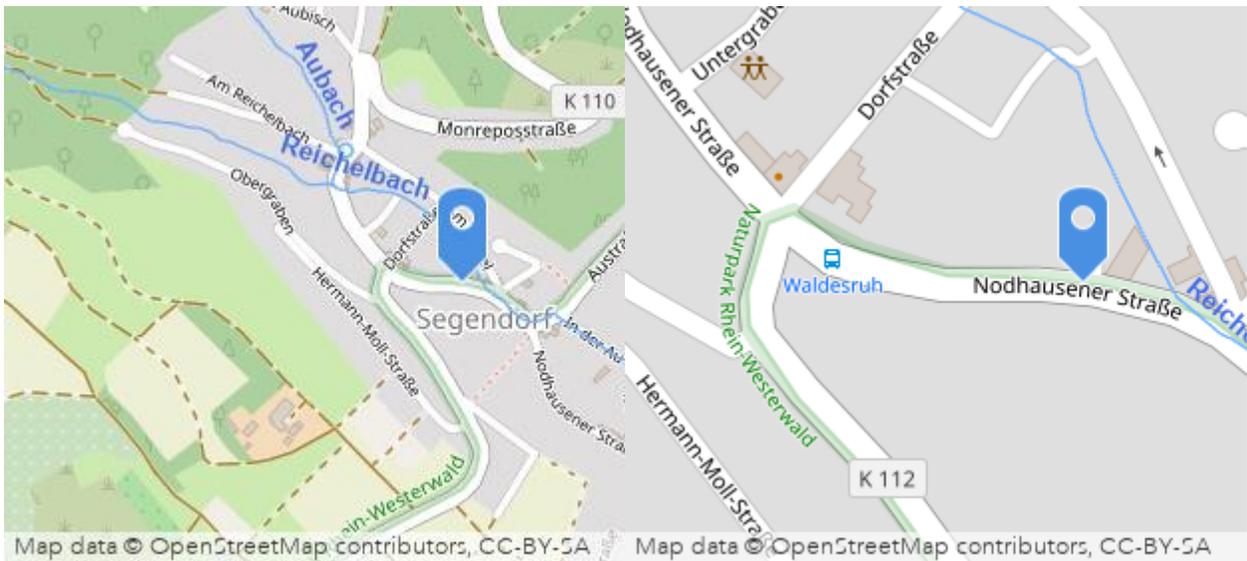
8)

Abflussbildung entlang der Nodhausener Str. Einige Lichtschächte sind erhöht, das Wasser dringt dennoch ein (relativ hohe Wasserstände). Es gibt einige tiefliegende Keller und Garagen. Viel versiegelte Fläche.

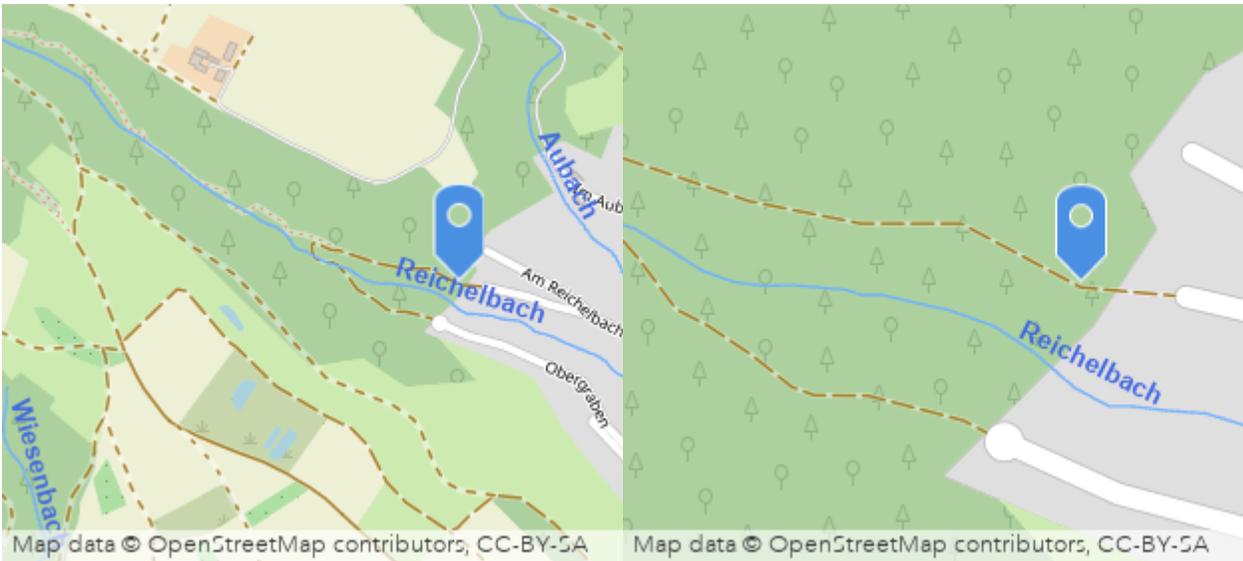
9)

Rasenwulst, z.B. verstärkt durch Fahrzeuge, leitet Wasser auf asphaltierte Straße anstatt auf angrenzende Weide. Wasser gelangt zu Grundstück, Garage und Keller betroffen.

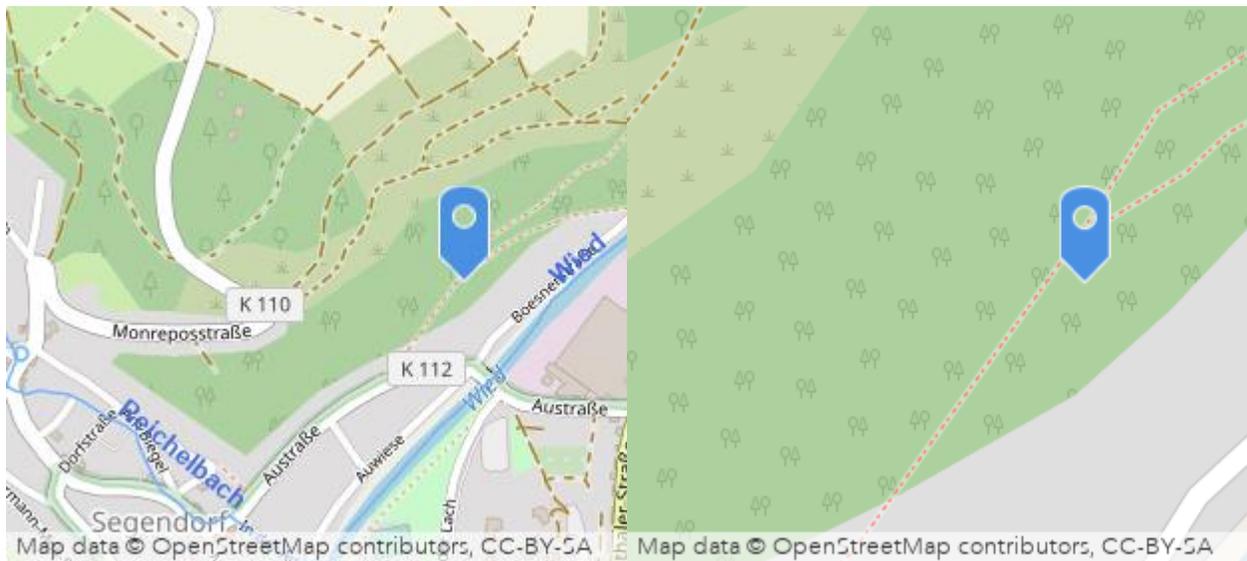
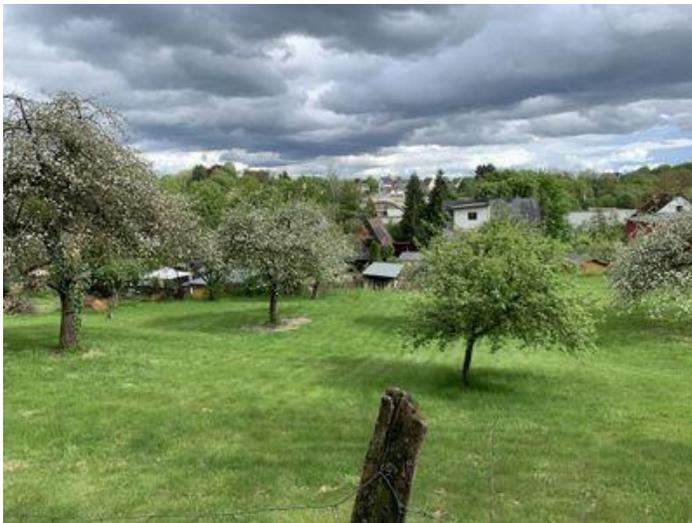
10)

In diesem Bereich laufen einige Abflusskonzentrationen laut SRGK auf die Bebauung zu. Bisher sind keine Probleme in diesem Bereich bekannt. Recht starke Steigung. Viel Grünfläche zwischen Waldstück und Gebäuden.

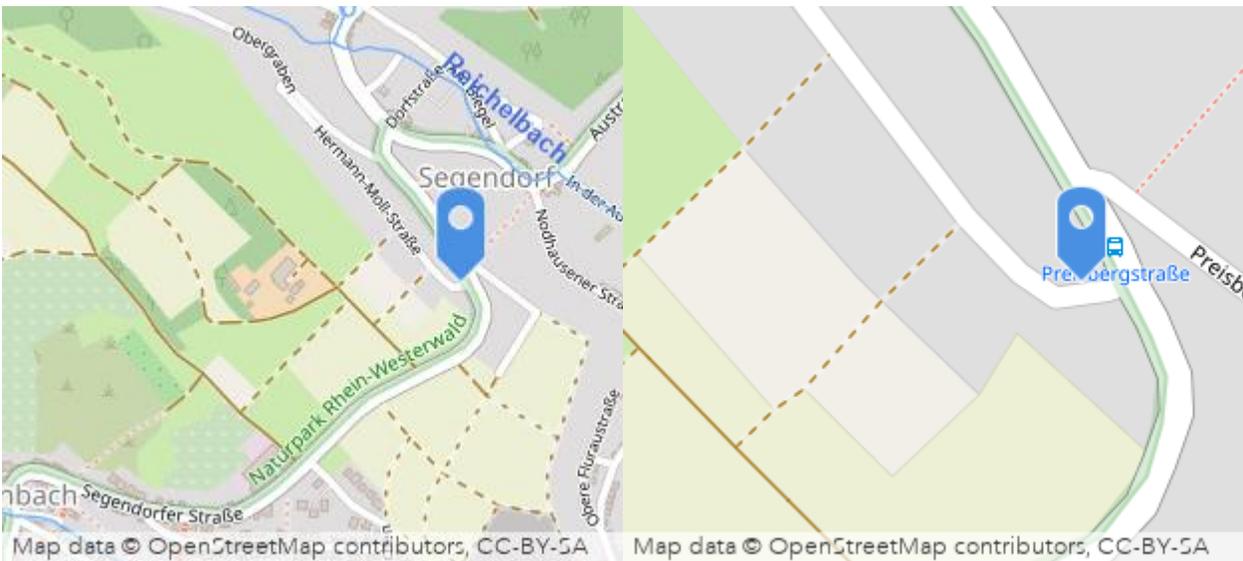
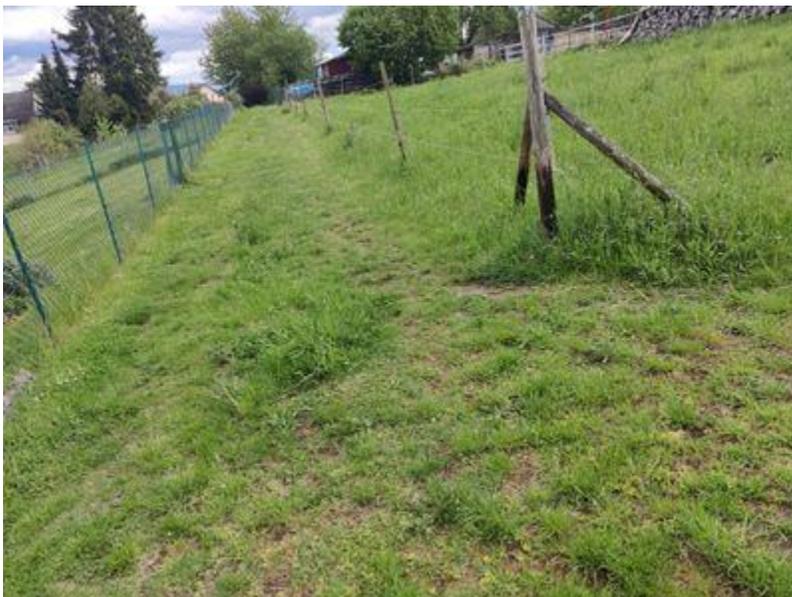
11)

In diesem Bereich befinden sich einige Steigungen auf Grünflächen, die auf die Bebauung zulaufen. Laut SRGK sind keine Abflusskonzentrationen angegeben und laut Anwohner(n) sind keine Probleme bekannt.

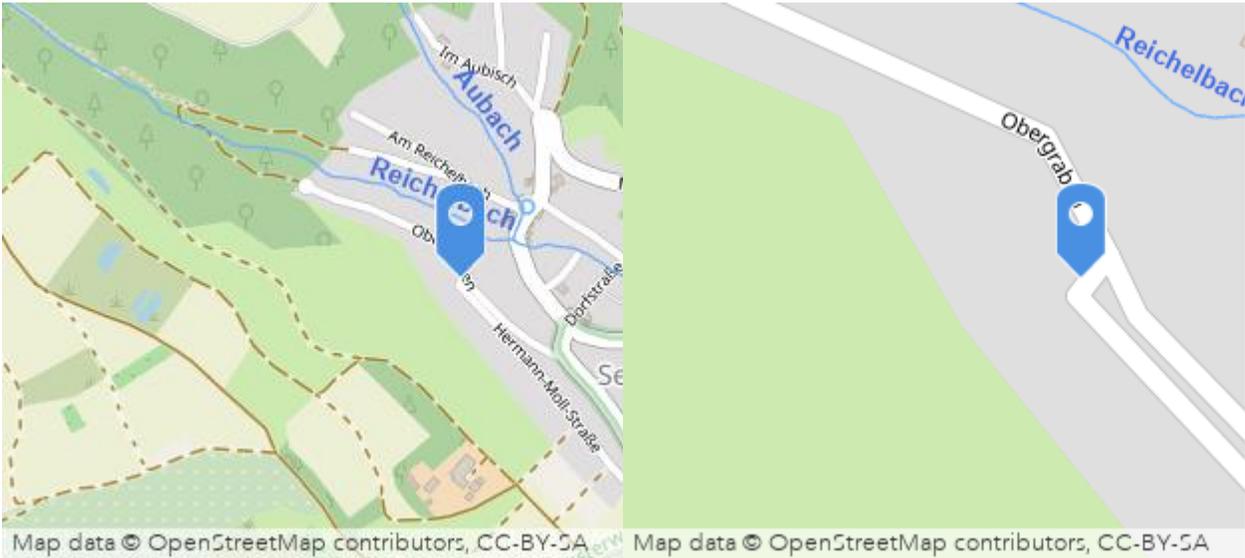
In diesem Bereich läuft laut SRGK eine Abflusskonzentration entlang eines Feldwegs auf die Bebauung zu. Dies macht einen eher unproblematischen Eindruck aufgrund der oberhalb befindlichen Grünland-Nutzung.
